**ARIZZANO**

**P E B A**

**Schede analisi criticità**

Novembre 2024

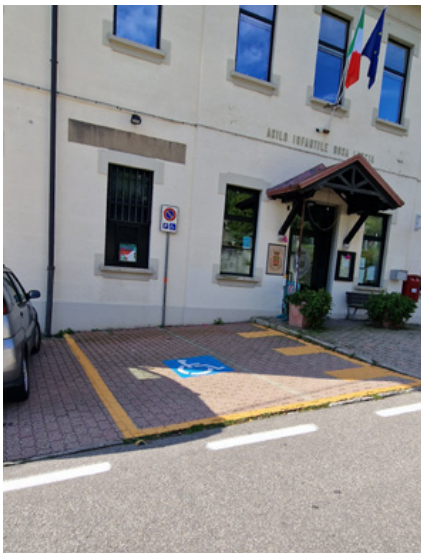
| <i>Stallo riservato da raccordare meglio all'area d'accesso in corrispondenza dell'ingresso del Municipio eliminando il gradino.</i> | | | | | |

| Ambito | Criticità rilevata | Possibile intervento risolutivo | Rif. normativi | Stima Costo |
|---|---|---|---|---|
| Parcheggi | Stallo riservato mal raccordato alla pavimentazione adiacente | Rimozione e riposizionamento elementi di pavimentazione in corrispondenza del cambio di pavimentazione al fine di eliminare il salto di livello per una larghezza di almeno 150 cm | D.P.R. n. 495/1992 e s.m.i. | 300,0 € |

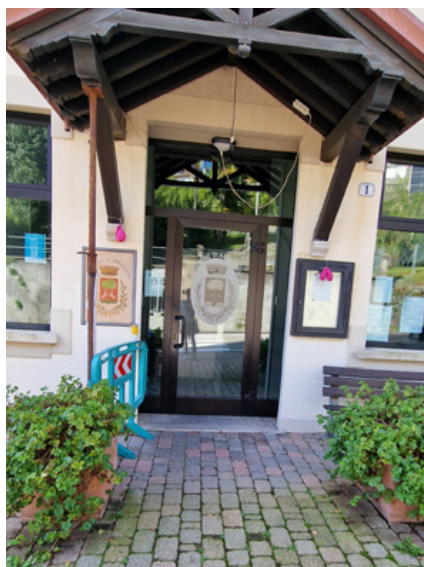
| <i>L'accesso risulta nel complesso accessibile, nel limite di 2,5 cm il dislivello alla soglia, la vetrofania sulla porta vetro facilita la persona ipovedente nell'individuazione della superficie trasparente seppur i colori opachi non siano d'immediato riconoscimento.</i> | | | | | |

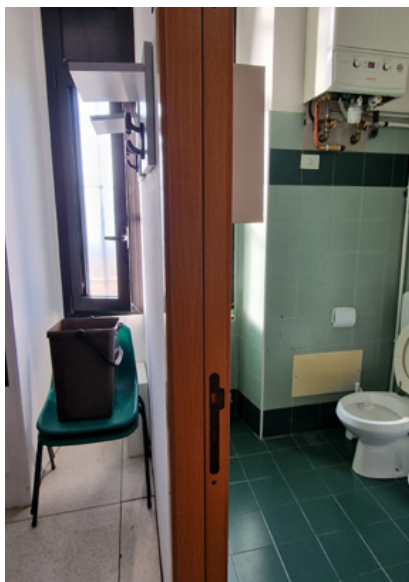
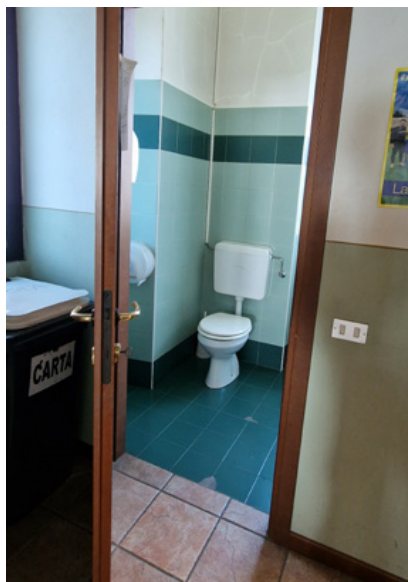
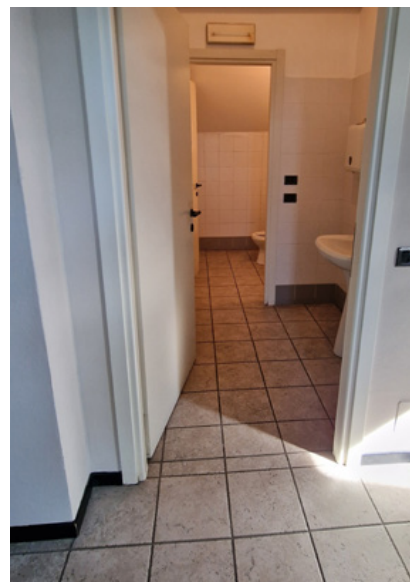
Tipologia di adeguamenti necessari: *necessario ricavare un servizio igienico accessibile al pt ad uso dei pazienti dell'ambulatorio medico, il locale esistente presenta superficie inaccessibile con larghezza pari a 130 cm, necessario ampliare il locale, visti i vincoli (finestre, quadro elettrico) nel caso sarà necessario una riorganizzazione completa della distribuzione interna. Opportuno che anche l'ufficio postale abbia disposizione un bagno accessibile. Necessario che anche almeno uno dei due piani in cui si articolano gli uffici comunali dispongano di un bagno accessibile, possibile adeguare il bagno all'ultimo piano, invertendo il senso di apertura delle porte, installando un lavandino accessibile, installando un rialzo del wc ed un maniglione ribaltabile.*

| Ambito | Criticità rilevata | Possibile intervento risolutivo | Rif. normativi | Stima Costo |
|---|---|---|---|---|
| Servizi igienici | Assenza bagno accessibile ambulatorio medico | Realizzazione bagno accessibile | DM 236/89 8.1.6 | 14.000,0 € |

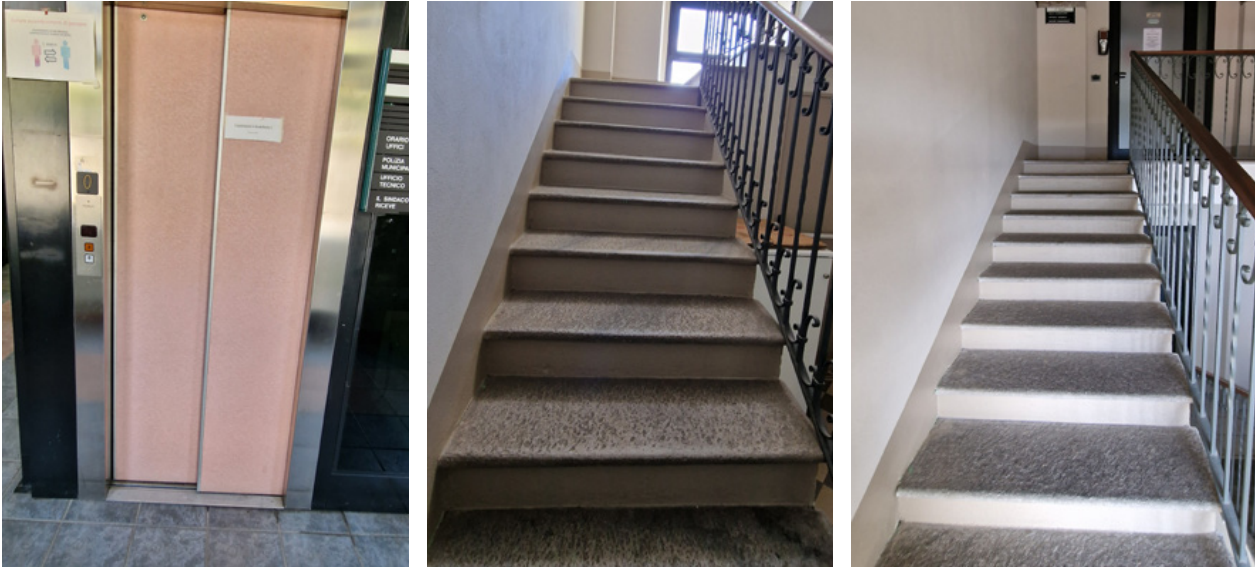
| 3.2 Collegamenti verticali | | | | | | | |
|---|---|---|---|---|---|---|---|
| <p><i>La scala interna presenta sezione inferiore allo standard ottimale per le scale comuni degli edifici pubblici, non consigliabile il posizionamento di corrimano lato muro per non ridurre ulteriormente la sezione, da posizionarsi almeno un corrimano in corrispondenza delle rampe per il seminterrato. Assenti segnalazioni pedotattili per non vedenti. Temporaneamente fuori servizio l'ascensore al momento del sopralluogo non è stato possibile visionare la cabina.</i></p> | | | | | | | |

| Principali criticità rilevate | | | | |
|---|---|---|---|---|
| Collegamenti verticali | Assenza segnaletica fine ed inizio scale comuni interne | Realizzazione segnaletica pedotattile fine ed inizio scale | DM 236/89 8.1.10 | 900,0 € |
| Collegamenti verticali | Assenza corrimani scale per seminterrato | Installazione corrimano su un lato | DM 236/89 8.1.10 | 400,0 € |

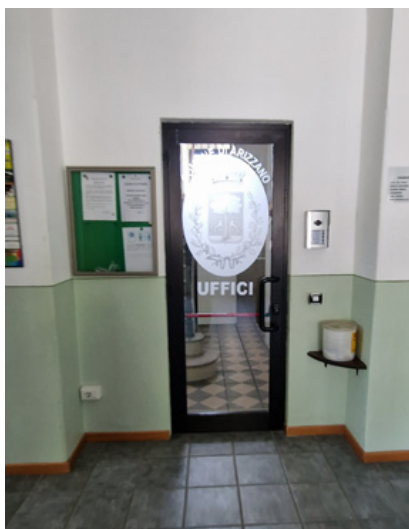
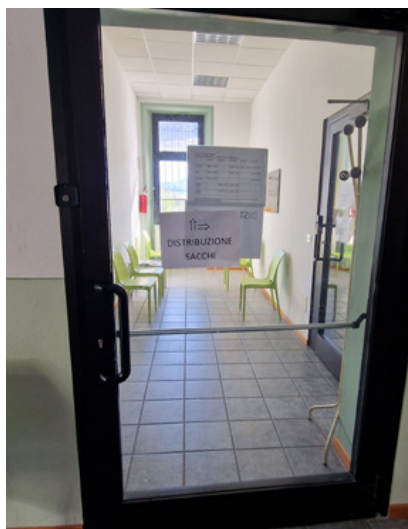
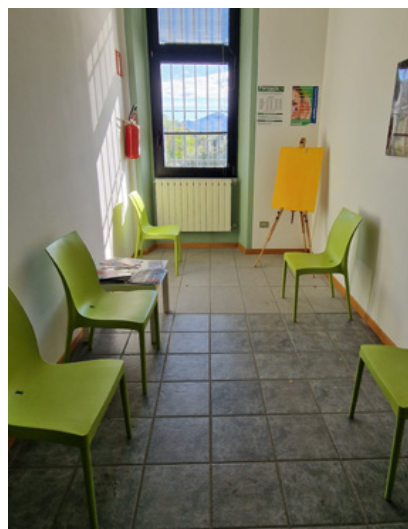
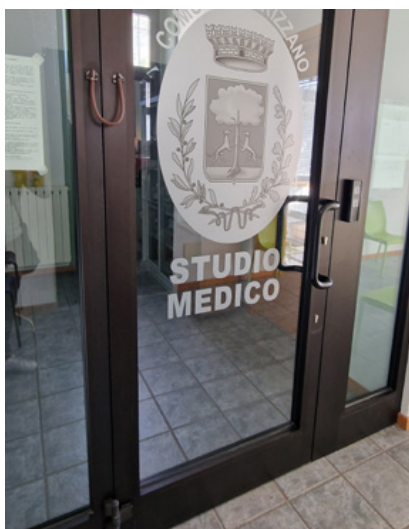
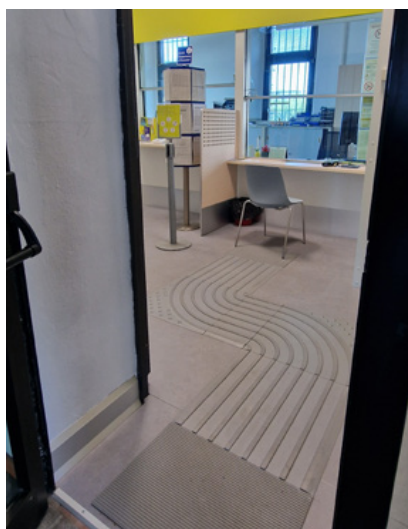
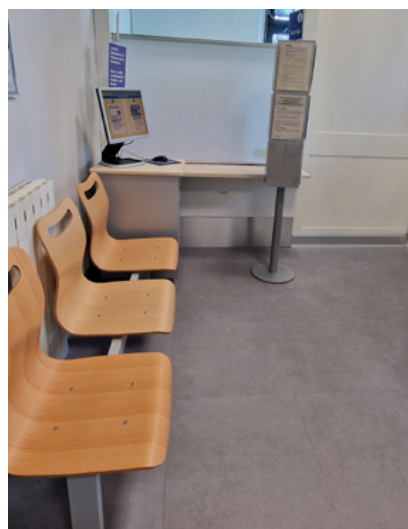
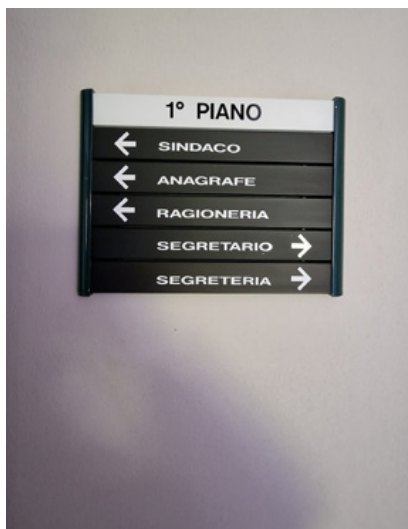
| 3.2 Collegamenti verticali | | | | | | | |
|---|---|---|---|---|---|---|---|
| <p><i>La cartellonistica/segnaletica può essere implementata con cartelli CAA (Comunicazione Alternativa Aumentativa) utili per persone con disturbi dello spettro autistico, ipovedenti o persone di lingua straniera. I banconi degli uffici che prevedono il ricevimento del pubblico non sono dotati di modulo accessibile con altezza del pianale entro i 90 cm da terra. Il citofono in corrispondenza dell'accesso agli uffici comunali è posto ad altezza inaccessibile. Ottimale risulterebbe l'installazione di percorsi pedotattili al pari di quanto realizzato presso l'ufficio postale.</i></p> | | | | | | | |

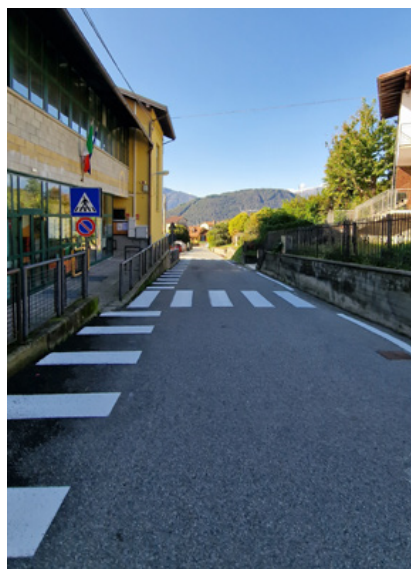
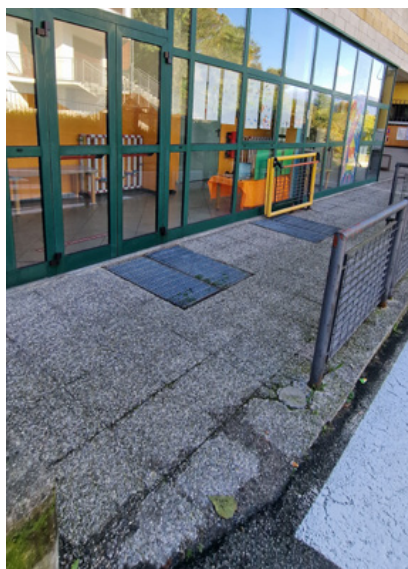
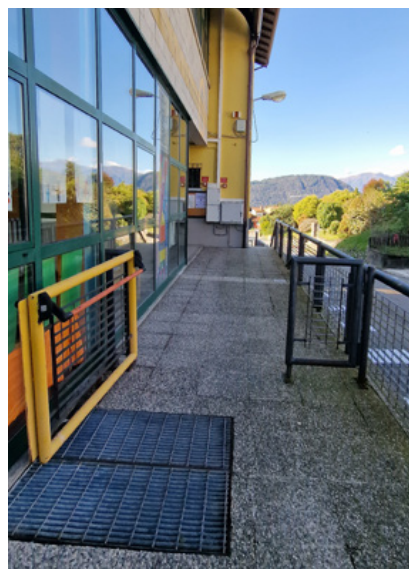
| L'accesso da esterno risulta accessibile. | | | |

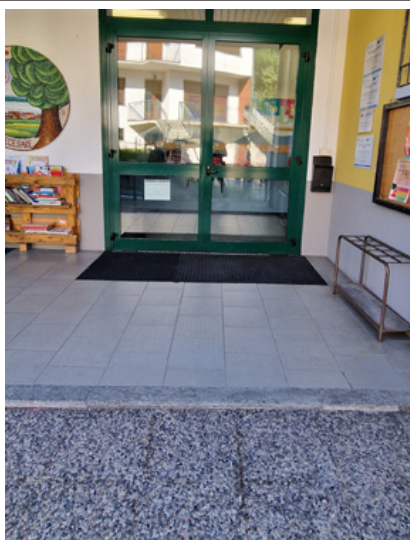
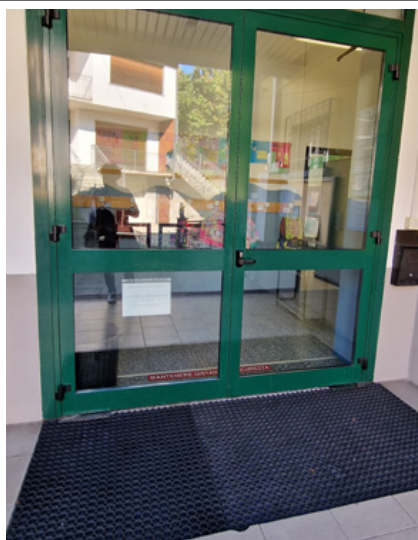
*Presente un gradino superiore a 2,5 cm al raccordo tra le differenti pavimentazioni. L'accesso si costituisce di una porta vetrata, da posizionare ad entrambi i battenti dispositivo che permetta anche a persona ipovedente l'immediata individuazione della superficie trasparente. Il vetro arriva sino a meno di 40 cm dal piano di calpestio, la tipologia d'infisso è comunque tale da garantire assoluta solidità anche in caso di urti con una carrozzina.*

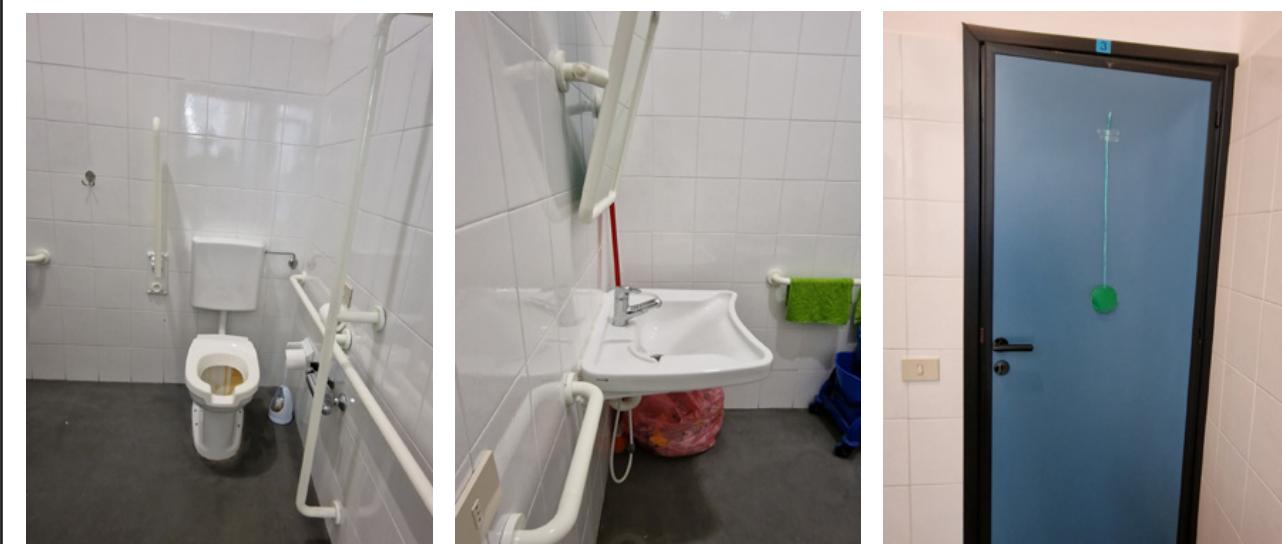
Tipologia di adeguamenti necessari: *presente un bagno accessibile al pt, la porta del locale igienico di luce pari a 72 cm non risulta accessibile, da apporre poi targhetta identificativa. Opportuno realizzare un bagno accessibile anche al p1; non previsti bagni in corrispondenza della mensa se non per gli operatori.*

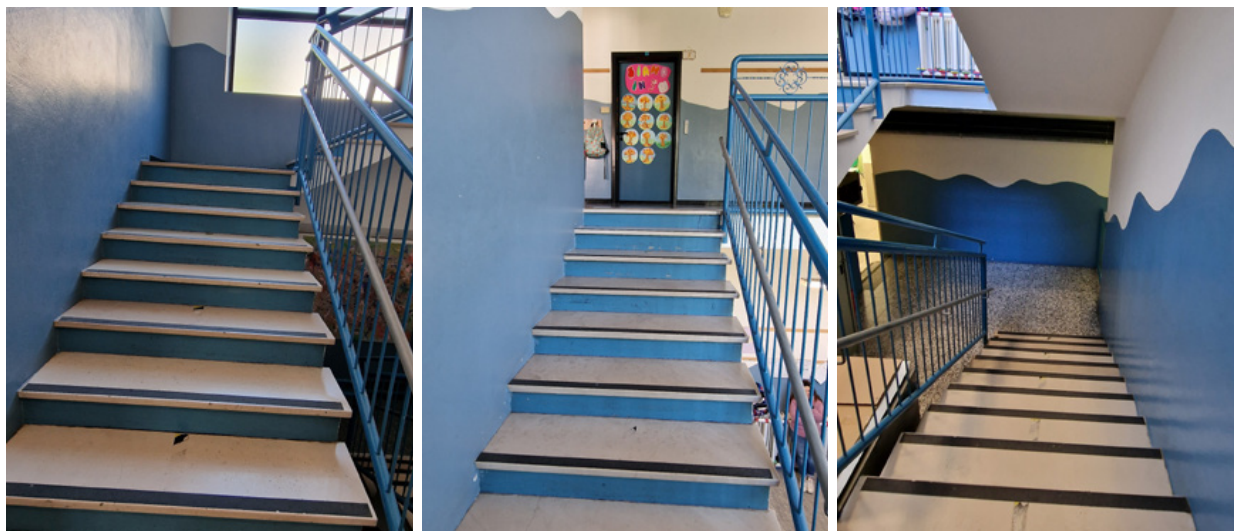
*Le scale comuni interne devono essere dotate di corrimano ambo i lati, preferibilmente a doppia altezza 75 e 90 cm, e di segnalazioni pedotattili per non vedenti. Assente dispositivo per superare il dislivello, ai sensi del DM 236/89 la realizzazione di ascensori rimane preferibile mentre l'installazione di impianti servoscala sono da prevedersi solo in via alternativa. Si ipotizza la realizzazione di un ascensore esterno, in corrispondenza del giardino sul retro che colleghi livello mensa-pt-p1. Ottimale sarebbe realizzare un ascensore che risulti raggiungibile anche dall'utenza della scuola dell'infanzia, collegandolo con il terrazzo della scuola dell'infanzia con una passerella metallica, al fine di assicurare un percorso accessibile anche agli utenti della scuola dell'infanzia per raggiungere il livello del giardino e la mensa condivisa con la primaria. Quest'ultima ipotesi presuppone anche lo spostamento di una delle campate del porticato metallico esterno con pannelli fotovoltaici.*

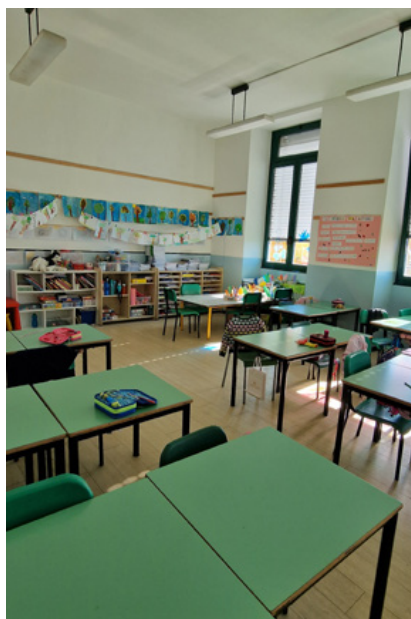
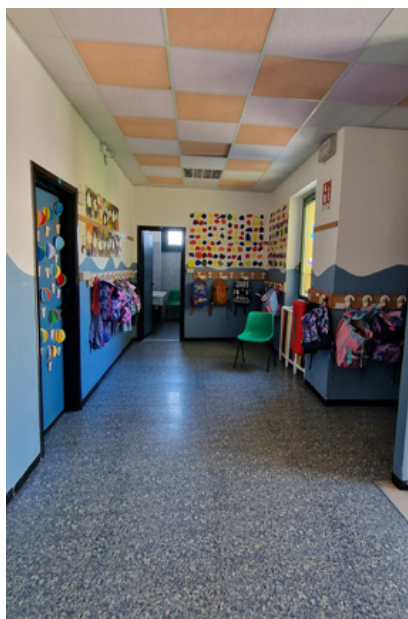
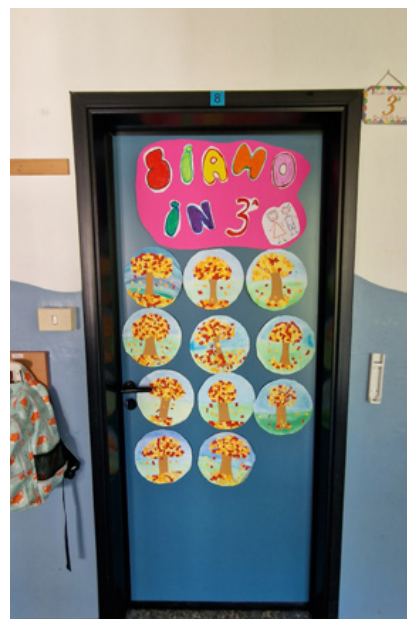
*Necessario apporre a tutte le porte vetrate presenti negli spazi comuni segnalazione che permetta anche ad utente ipovedente l'immediata individuazione delle superfici trasparenti. La cartellonistica/ segnaletica può essere implementata con cartelli CAA (Comunicazione Alternativa Aumentativa) utili per persone con disturbi dello spettro autistico, ipovedenti o persone di lingua straniera. La maggior parte degli interruttori interni sono posti ad altezza limite pari a 135 cm. Perfettamente accessibile anche il giardino.*

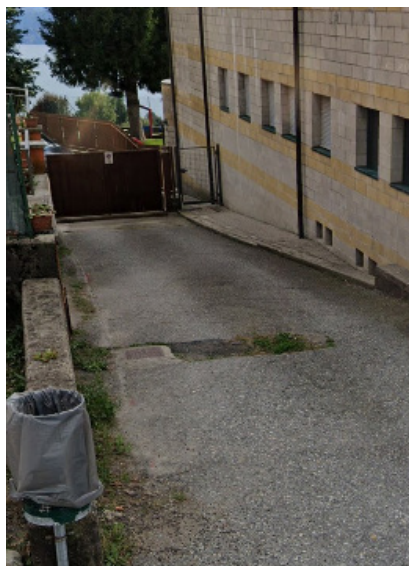
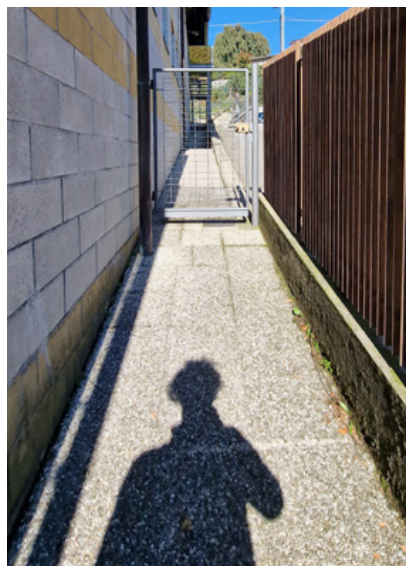
| <i>L'accesso da strada risulta particolarmente difficoltoso in quanto il sito presenta pendenze importanti, necessario raccordare il marciapiede per consentirvi l'accesso ad una carrozzina, opportuno posizionare un corrimano almeno successivamente l'entrata per facilitare persona fragile o anziana.</i> | | | |

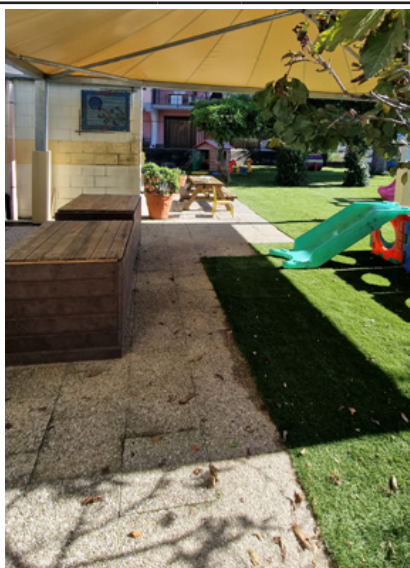
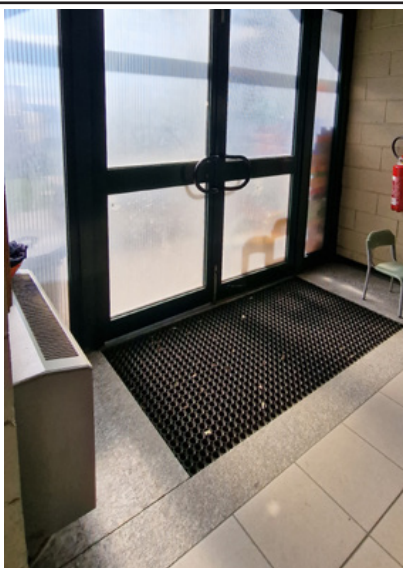
*L'accesso per il pubblico risulta perfettamente accessibile, al contrario l'accesso al livello del campo da gioco risulta inaccessibile con rampa di pendenza non affrontabile in autonomia da parte di utente su carrozzina che potrebbe generare difficoltà anche per l'accompagnatore. Possibile pensare di dotare la rampa di impianto servoscala.*

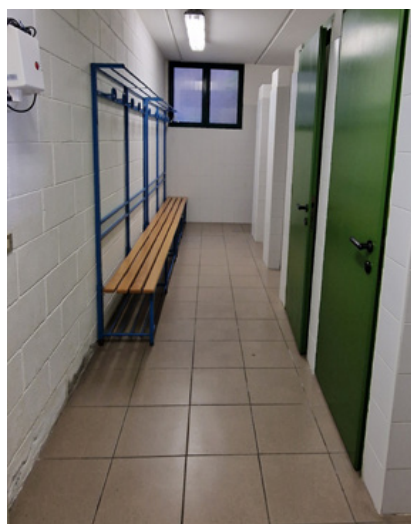
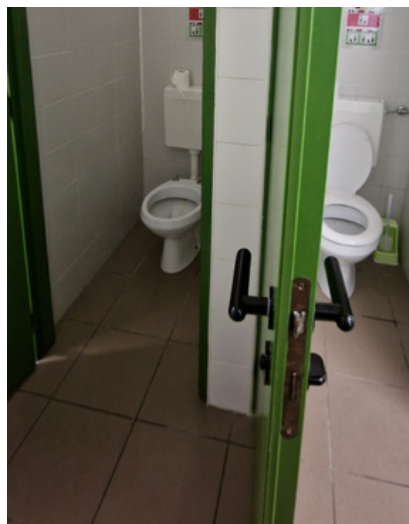
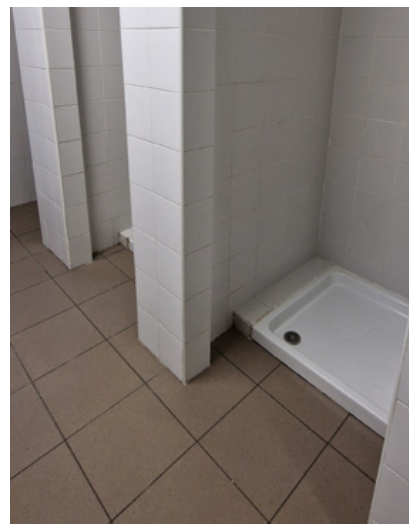
Tipologia di adeguamenti necessari: *necessario ricavare in entrambi gli spogliatoi un bagno disabili completo di doccia accessibile. Non presente bagno per il pubblico, sono presenti dei servizi igienici nei locali accanto agli spogliatoi, posizione non ottimale da raggiungersi a partire dalle tribune, si potrebbe valutare d'installare un bagno accessibile in modulo prefabbricato ricavando un piccolo spazio nel cortile della scuola dell'infanzia.*

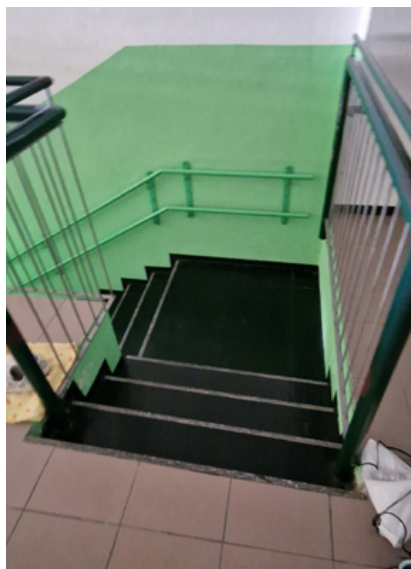
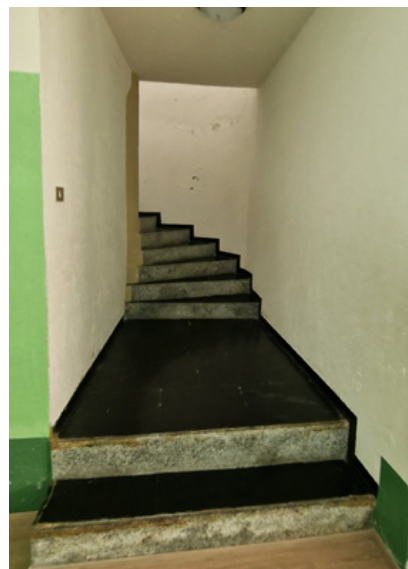
*Presenti due scale comuni interne, quelle che collegano il livello sommitale delle tribune con il campo da gioco e quelle che collegano il campo da gioco con il livello spogliatoi. Da dotare entrambe di segnalazioni pedotattili di fine ed inizio scala e di corrimano ambo i lati, laddove assente, a doppia altezza. Necessario predisporre un servoscala in corrispondenza delle scale di collegamento con gli spogliatoi.*

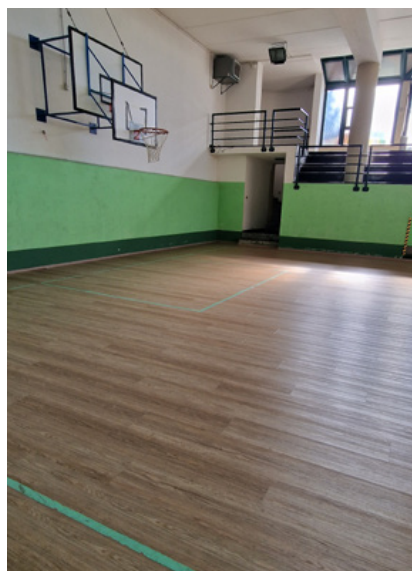
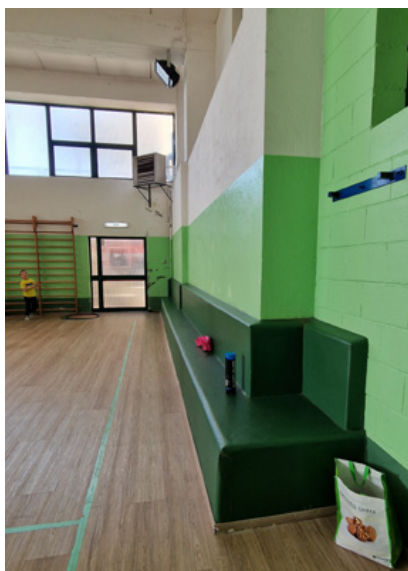
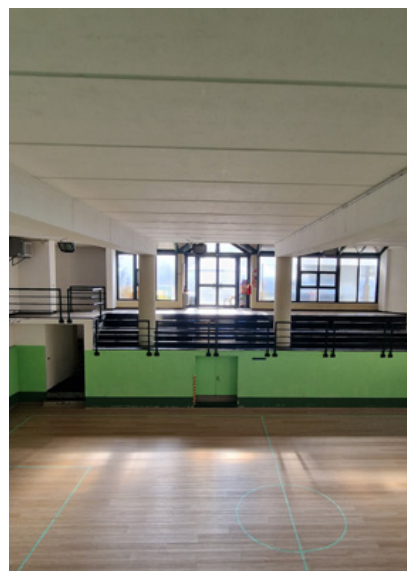
*I parapetti delle tribune presentano distanza tra i correnti superiore a 10 cm, non risultando a norma del DM 236/89.*

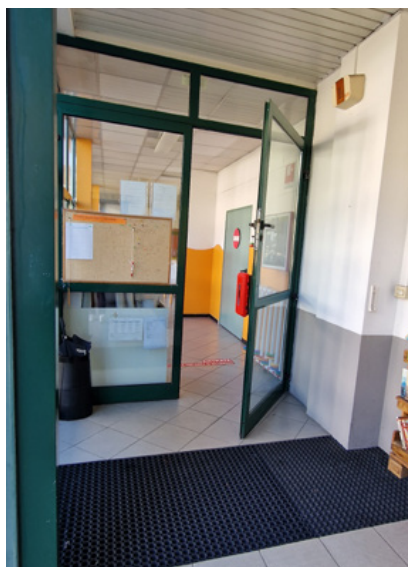
| L'accesso si costituisce di una porta vetrata, da posizionare ad entrambi i battenti dispositivo che permetta anche a persona ipovedente l'immediata individuazione della superficie trasparente. Il vetro arriva sino a meno di 40 cm dal piano di calpestio, la tipologia d'infisso è comunque tale da garantire assoluta solidità anche in caso di urti con una carrozzina. | | | |

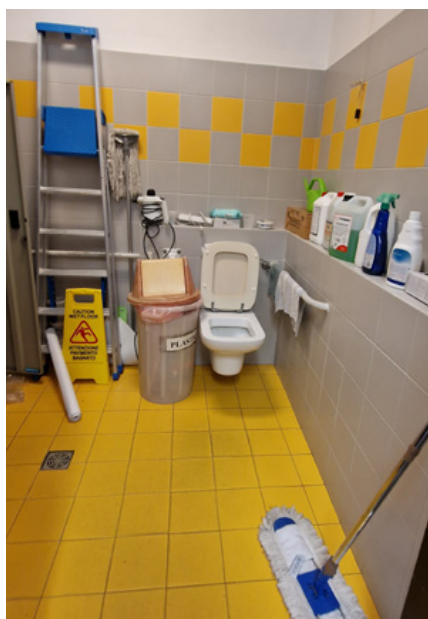
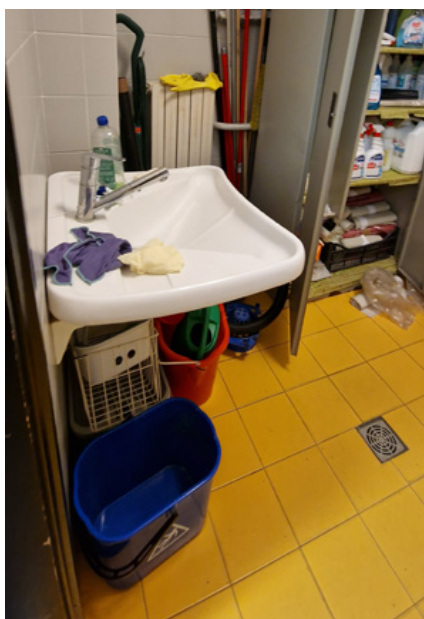
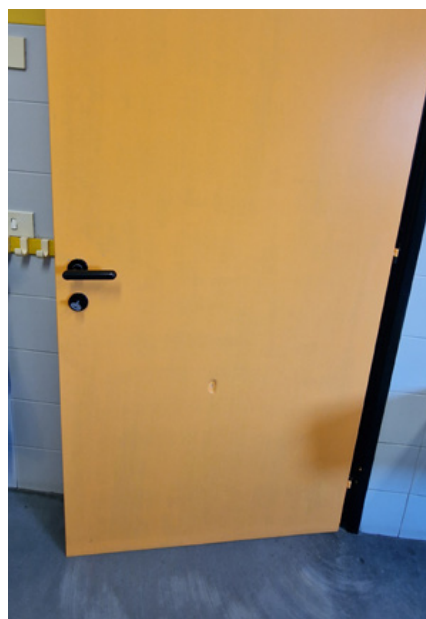
Tipologia di adeguamenti necessari: *da apporre targhetta di bagno accessibile.*

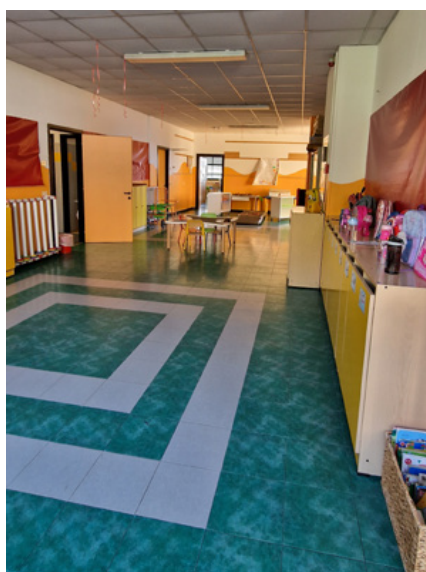
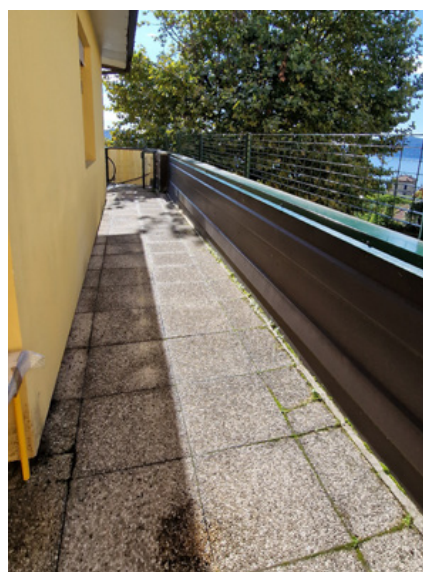
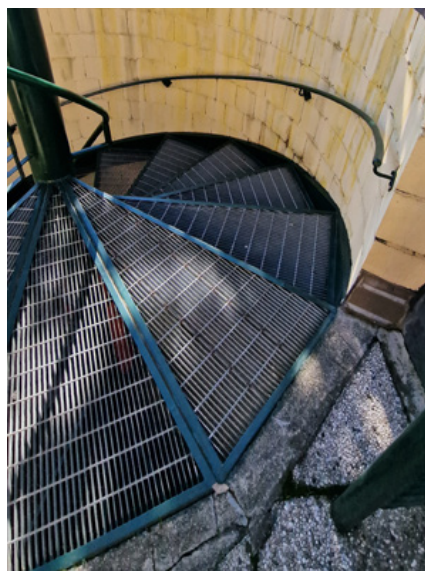
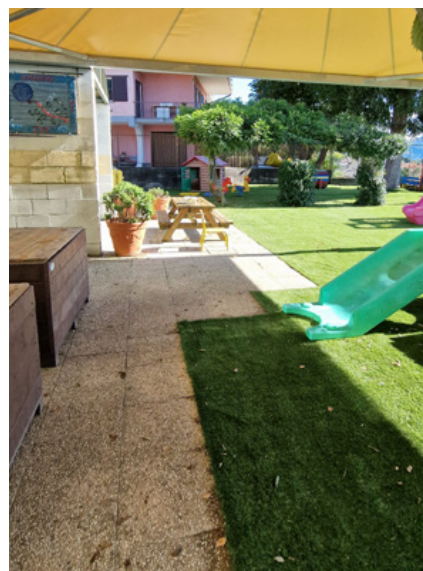
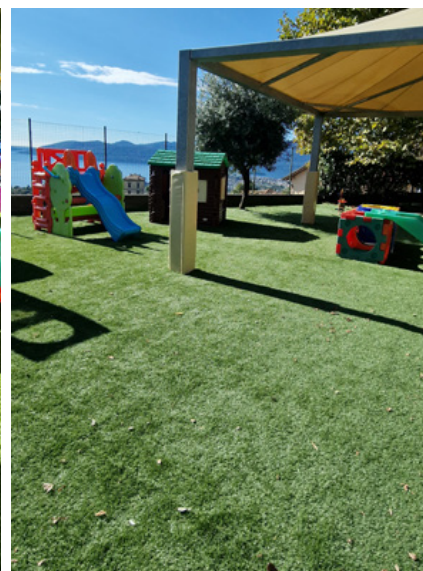
| 3.2 Collegamenti orizzontali e spazi comuni | | | | |
|---|---|---|---|---|
| Da raccordare il dislivello alla soglia interna ed esterna della porta che accede al terrazzo, da incassare gli zerbini. L'inaccessibilità del giardino e della mensa ( in comune con la primaria) potrebbe essere risolta tramite l'installazione di un ascensore comune, si veda Scheda A02 sezione "4.2 Collegamenti verticali". | | | | |

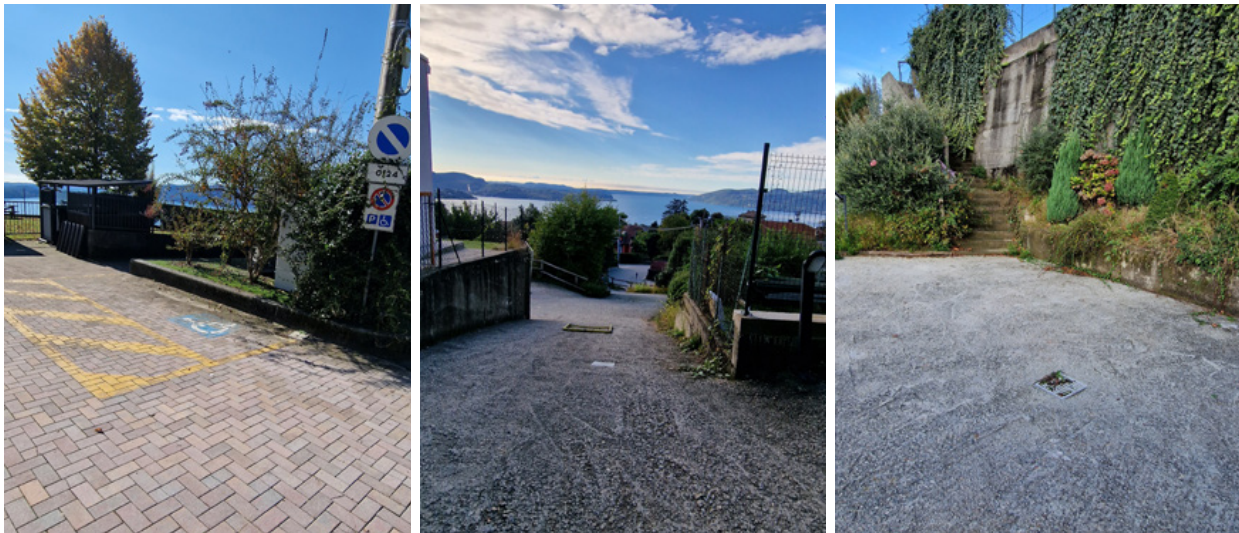
| L'utenza puo' servirsi dello stallo riservato in corrispondenza delle scuole, è comunque consentito all'autovettura di poter accedere sino in corrispondenza dell'ingresso della scuola in caso di necessità. | | | |

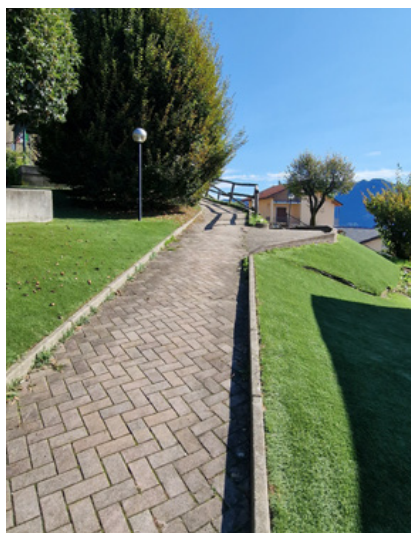
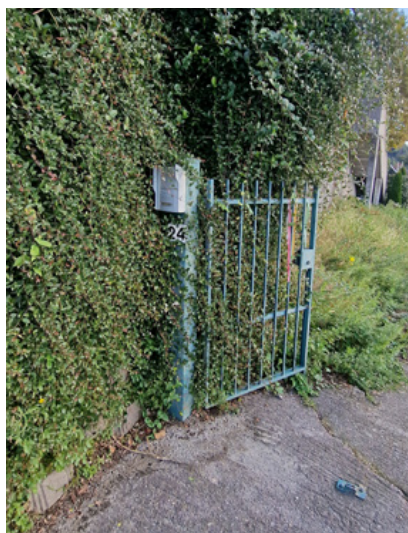
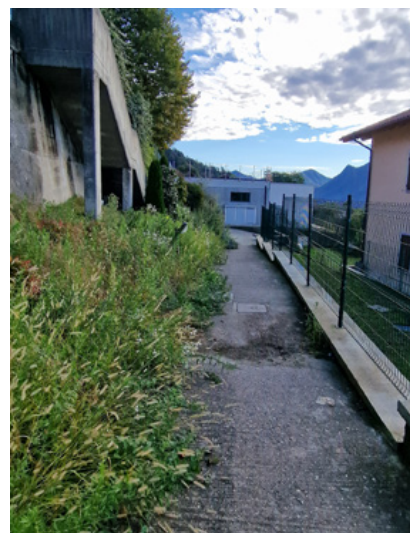
| Il percorso pedonale che attraversa il Parco Rosa Lancia presentano tratti con pendenza importante, la struttura puo' essere anche raggiunta tramite autovettura dall'accesso posto alla quota inferiore di Via Firenze. Da riposizionare il citofono in corrispondenza del cancello pedonale lato parco. | | | |

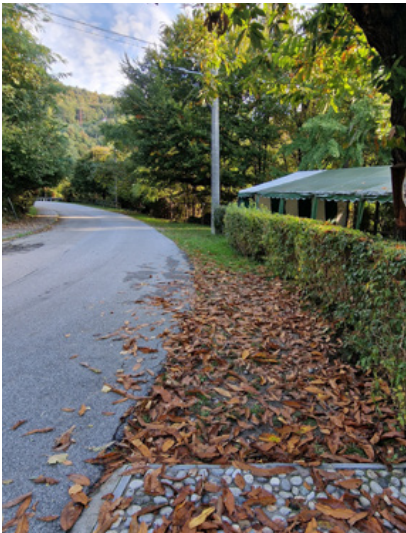
| Necessario realizzare uno stallo riservato completo di pavimentazione accessibile a bordo strada in corrispondenza dell'ingresso. | | | | | |

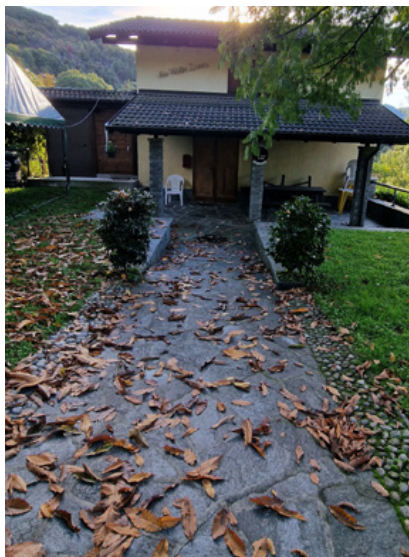
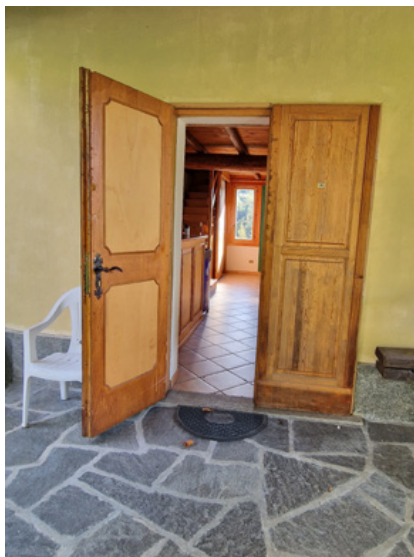
*Da incassare lo zerbino.*

| Ambito | Criticità rilevata | Possibile intervento risolutivo | Rif. normativi | Stima Costo |
|---|---|---|---|---|
| Accesso alla struttura | Presenza di zerbino non incassato | Realizzazione zerbino incassato | DM 236/89 4.1.2 | 600,0 € |

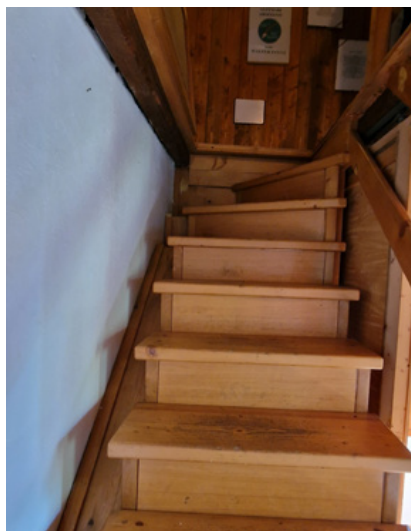
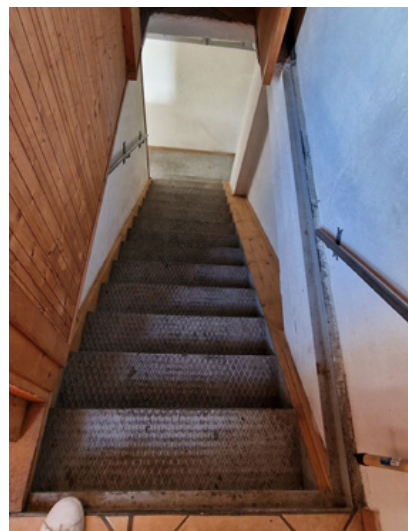
*Le scale interne presentano sezione ridotta, assenti segnalazioni per non vedenti. Assenti dispositivi per superare il dislivello, la ridotta sezione delle scale le rende difficilmente attrezzabili con dispositivi servoassistiti, in particolare per raggiungere il livello inferiore l'utenza con fragilità deve percorrere la rampa carrabile esterna con pendenza inaccessibile, l'utenza su carrozzina dovrà necessariamente essere accompagnata, inaccessibile anche il piano di sottotetto con una scala in legno tipo baita. L'unica soluzione per rendere accessibile l'immobile sarebbe la realizzazione di un ascensore.*

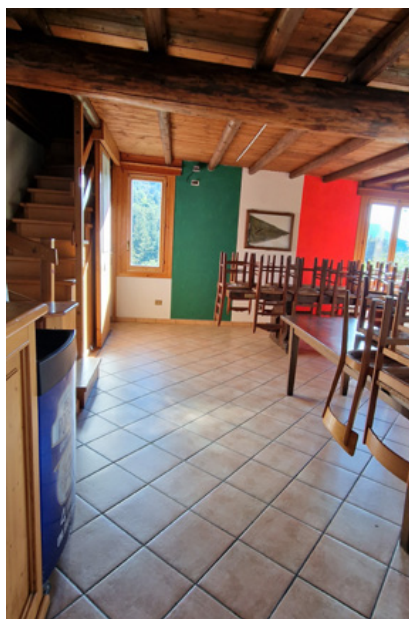
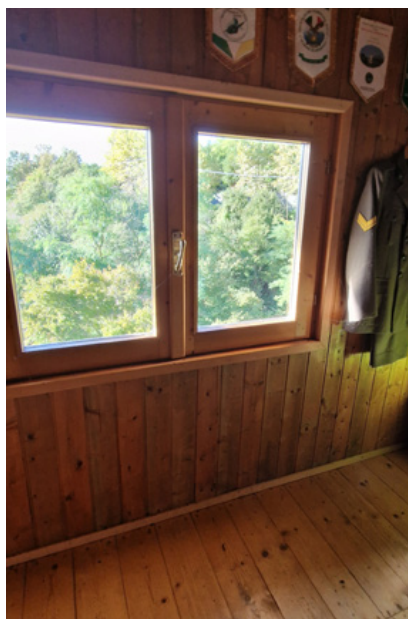
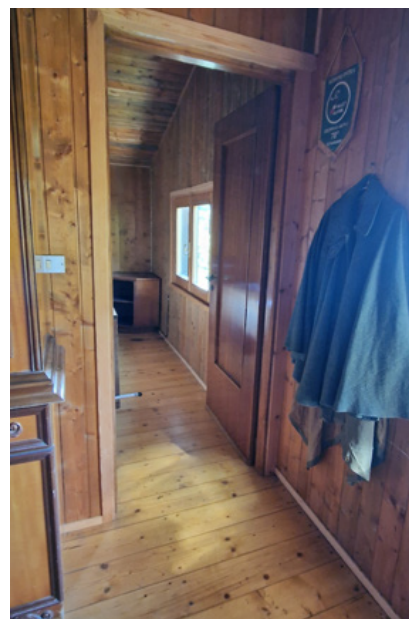
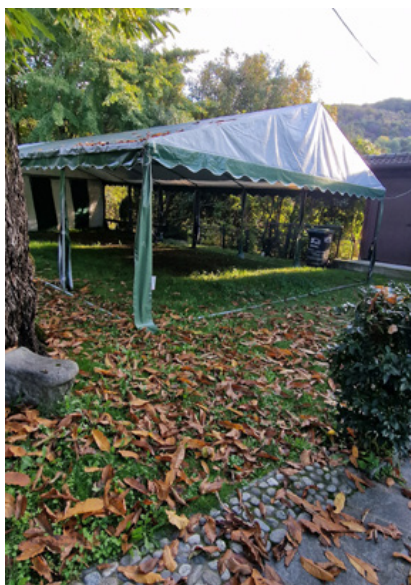
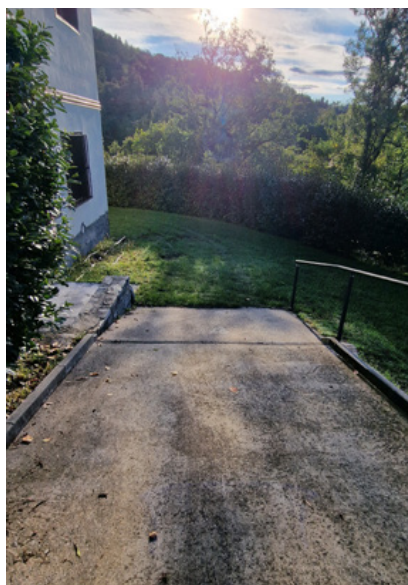
L'immobile in oggetto in generale presenta un livello di accessibilità deficitario, difficilmente adeguabile. Da completare la pavimentazione al termine della rampa che raggiunge il livello inferiore per facilitare l'accesso al servizio igienico da parte di utente su carrozzina. L'area esterna con tendone, sede di feste risulta completamente a prato, finitura difficilmente percorribile da parte di una carrozzina. Le finestre ai due livelli superiori presentano parapetto con altezza inferiore a 1 m.

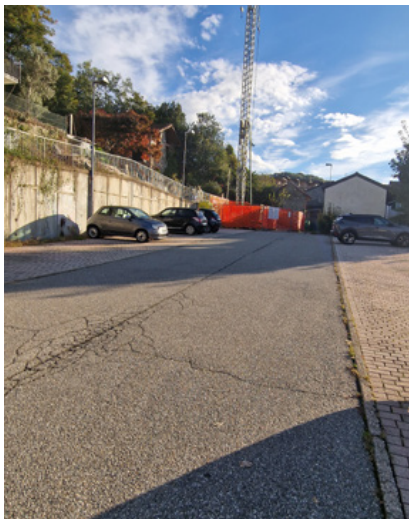
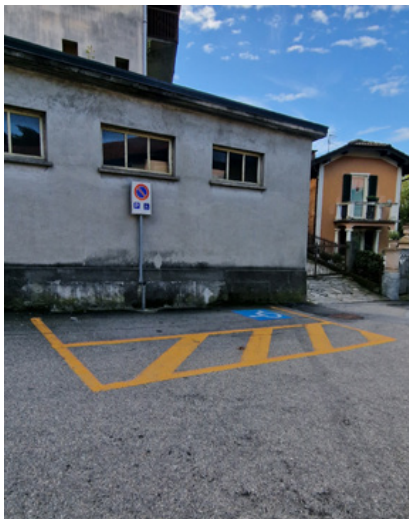
| <i>Presente uno stallo riservato all'intersezione tra Corso Roma e Via Giacobbe. Opportuno ricavare uno stallo riservato anche nel parcheggio di Corso Roma (traversa a fondo cieco). L'inserimento di un corrimano lungo il percorso pedonale in pendenza per raggiungere il parcheggio fungerebbe da elemento facilitatore e di sicurezza per persona anziana o fragile.</i> | | | |

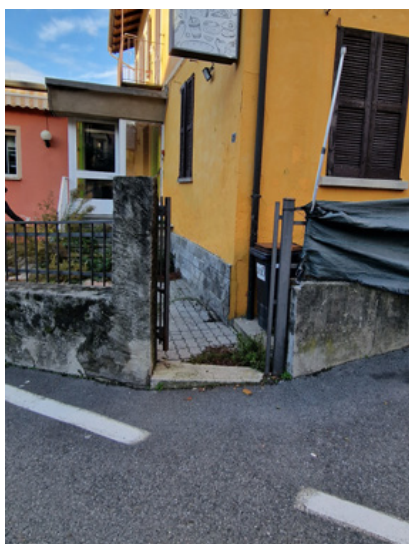
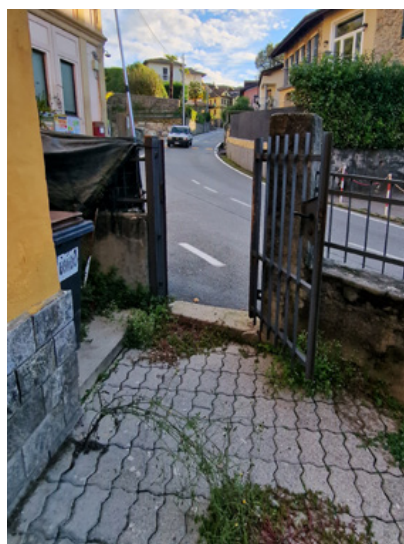
| <i>Da raccordare il dislivello alla soglia interna ed esterna del cancello pedonale d'accesso.</i> | | | |

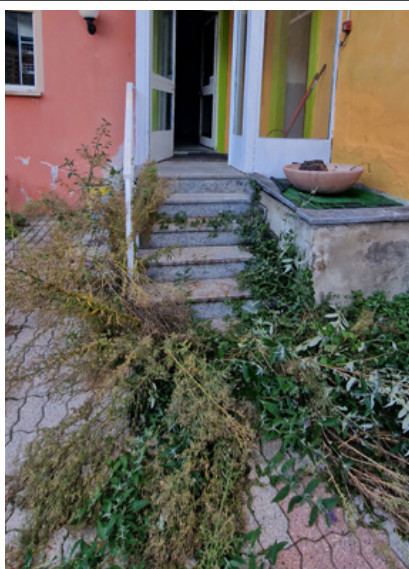
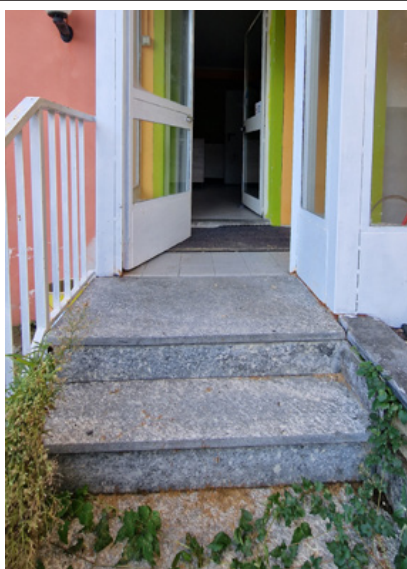
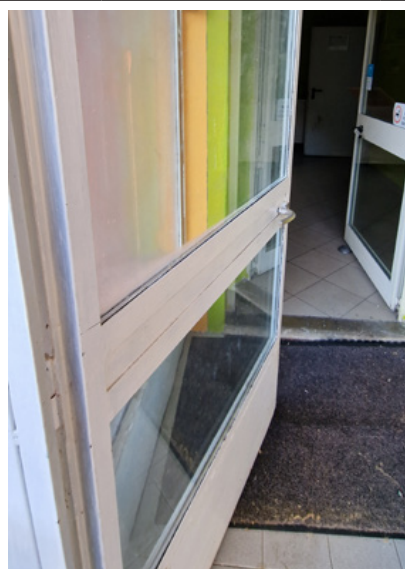
*L'accesso si trova in posizione rialzata rispetto al piano del cortile, possibile ipotizzare l'installazione di una rampa metallica completa di tutti i requisiti indicati dal DM 236/89, da riorganizzare contestualmente il nodo d'accesso al fine di non generare interferenze tra le porte, ipotizzando l'installazione della rampa lateralmente. Da incassare lo zerbino, da raccordare il dislivello superiore a 2,5 cm alla soglia della porta più interna.*

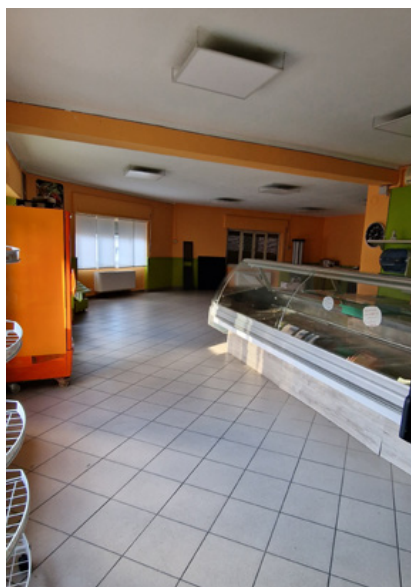
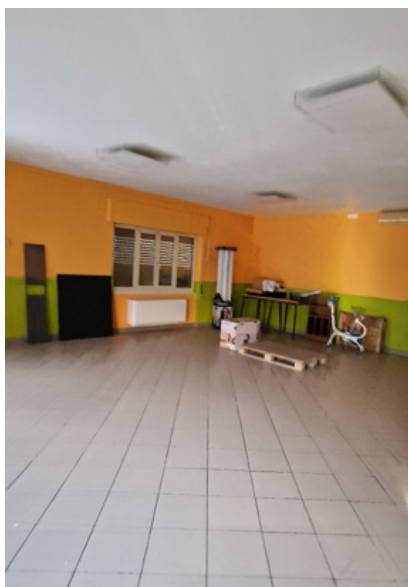
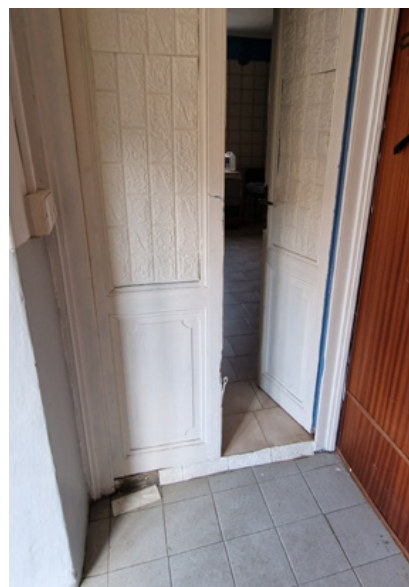
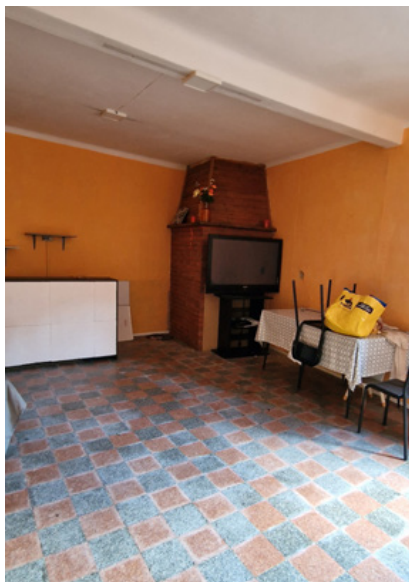
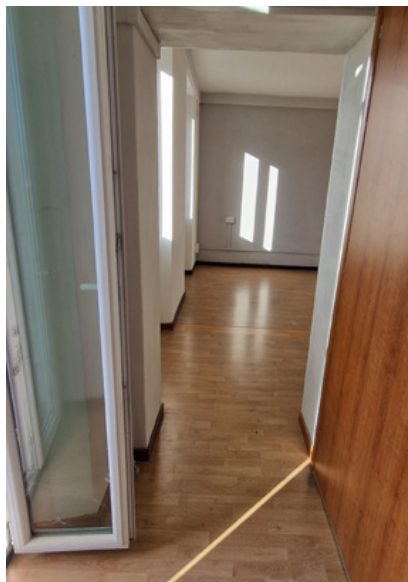
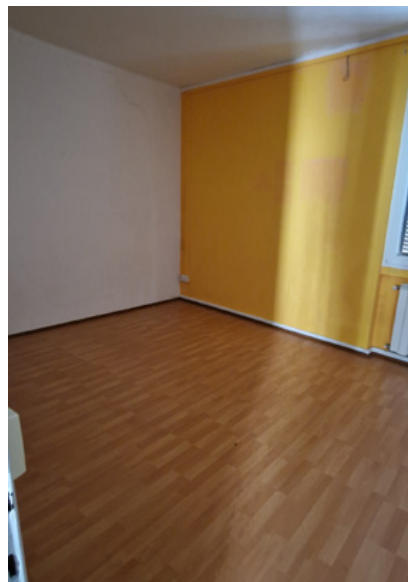
*Presente un locale al piano rialzato con gradino all'accesso da raccordare. Ad altezza limite i parapetti delle finestre.*

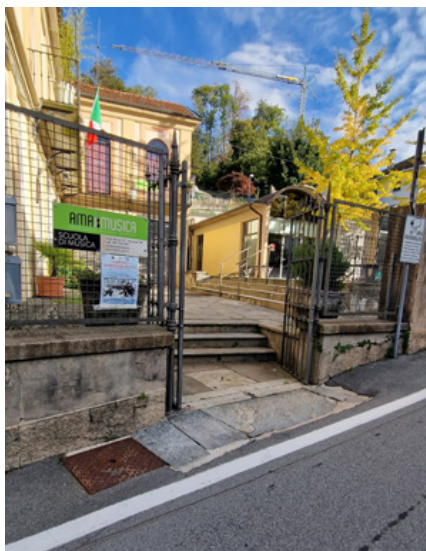
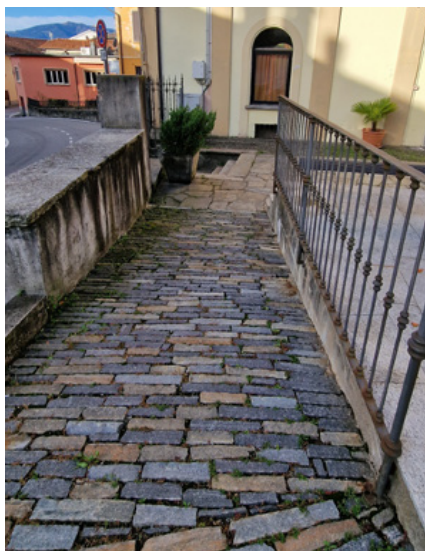
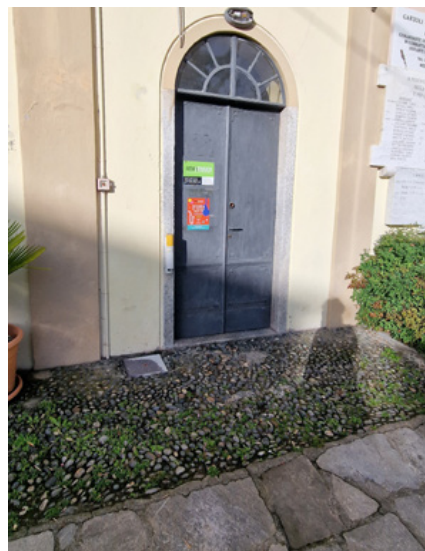
| L'accesso alla struttura viene raggiunto dall'antistante piazza per mezzo di una rampa con pendenza superiore all'8%, da dotare almeno di un corrimano. La fascia in acciottolato antistante l'ingresso non risulta ottimale per persona con fragilità. | | | |

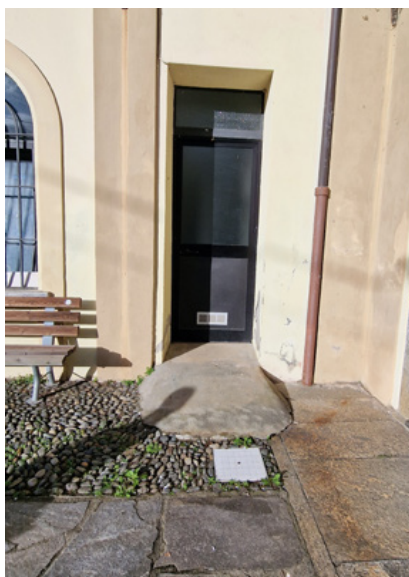
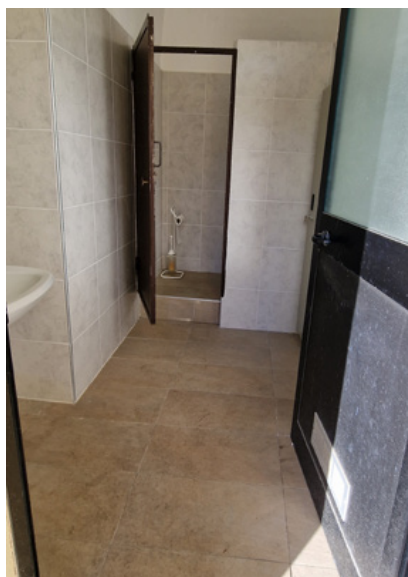
Tipologia di adeguamenti necessari: *presente al piano terra un bagno con accesso da esterno, utilizzato anche come servizio igienico in caso di eventi, necessario renderlo accessibile, da migliorare la rampa esterna garantendo un'area in piano davanti all'ingresso di profondità pari almeno ad 1,5 m, Necessario ricavare un bagno accessibile anche al p1.*
