**ARIZZANO**

**P E B A**

**Schede analisi criticità**

Novembre 2024

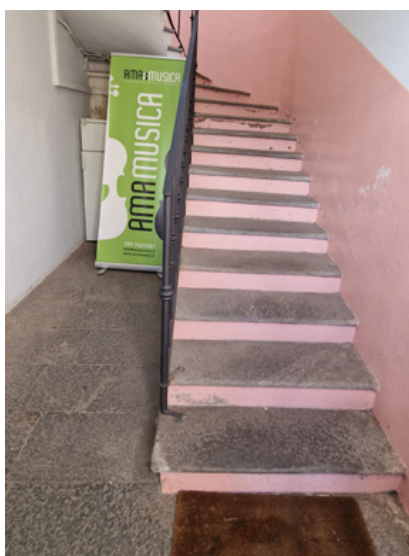
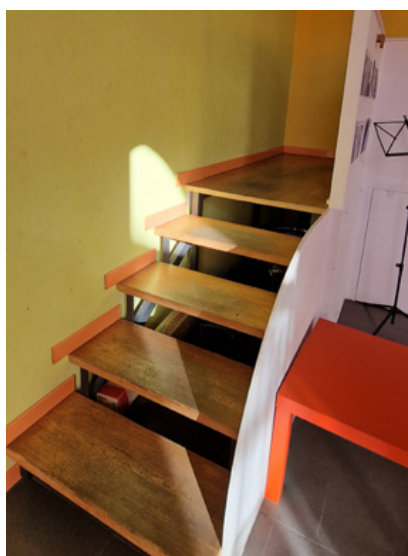
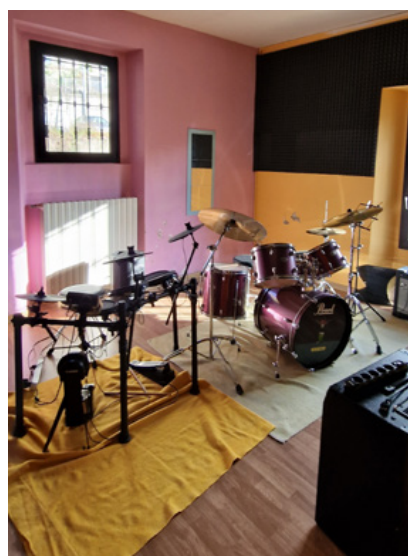
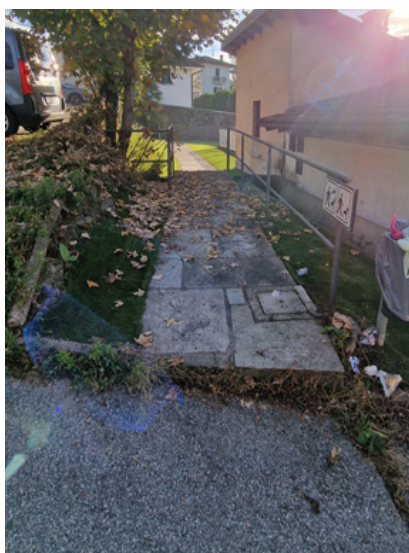
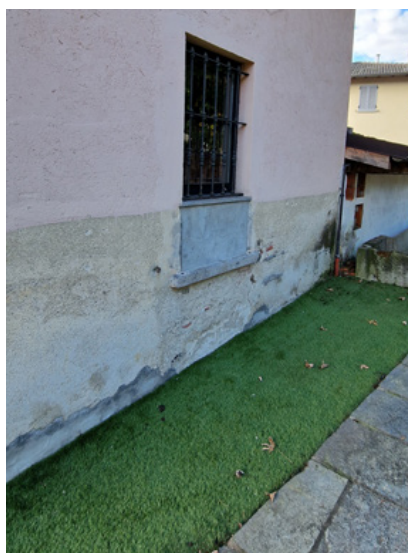
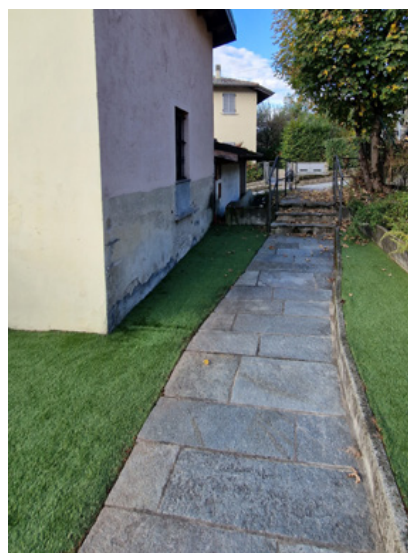
La scala interna presenta sezione inferiore allo standard ottimale per le scale comuni degli edifici pubblici, assenti segnalazioni pedotattili per non vedenti. Assente dispositivo per superare il dislivello, difficile dotare la scala esistente di dispositivo servoscala per via della propria conformazione, si ipotizza di rendere accessibile il livello superiore andando a realizzare un accesso al piano sul lato corto dell'immobile all'altezza del parcheggio di Corso Roma. Necessario realizzare una rampa esterna eliminando i gradini, da realizzare una porta d'accesso in corrispondenza della finestra esistente, quindi si può ipotizzare l'installazione di una rampa in legno per superare i gradini interni che rialzano il locale del nuovo accesso rispetto al resto del piano. Tale ipotesi, da verificarsi nei successivi livelli progettuali, garantirebbe l'accessibilità anche del piano superiore senza ricorrere all'installazione di impianti, la cui gestione nel tempo comporta importanti costi di manutenzione.

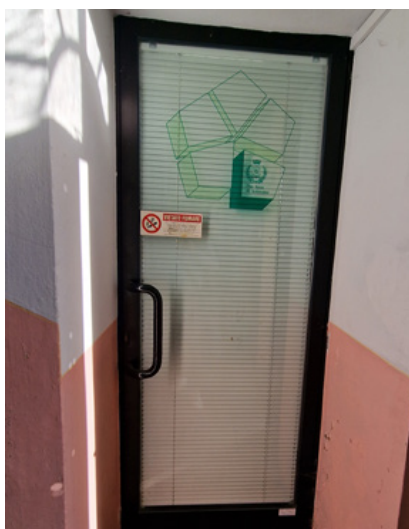
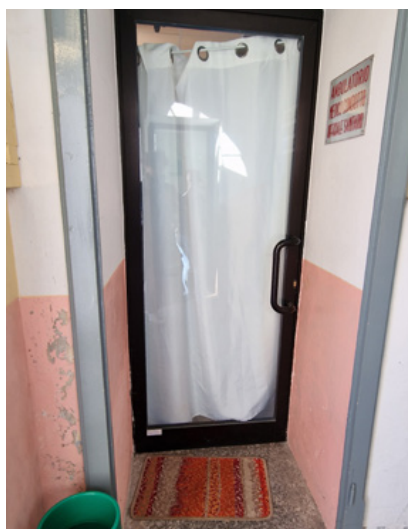
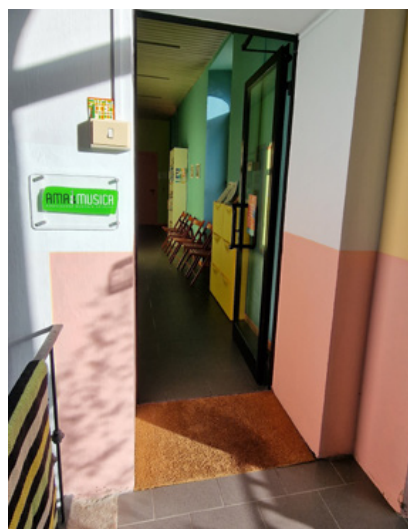
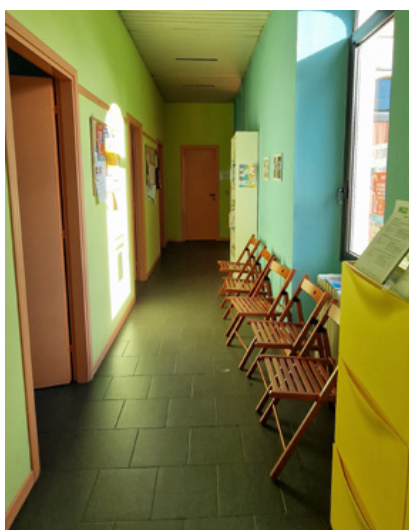
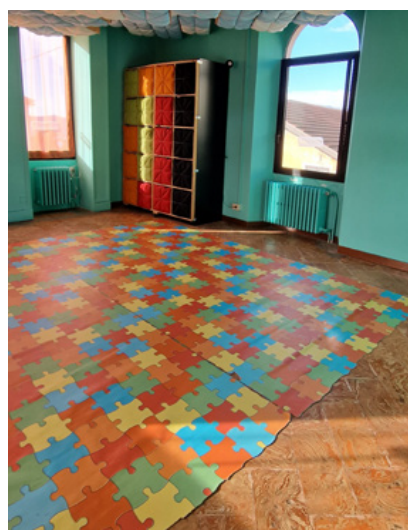
*Necessario apporre a tutte le porte vetrate presenti negli spazi comuni segnalazione che permetta anche ad utente ipovedente l'immediata individuazione delle superfici trasparenti. Tutti gli zerbini vanno incassati o sostituiti con modelli fissi con guide laterali. Le finestre al primo piano presentano altezza di sicurezza pari mediamente a 90 cm.*

| Ambito | Criticità rilevata | Possibile intervento risolutivo | Rif. normativi | Stima Costo |
|---|---|---|---|---|
| Accesso alla struttura | Rampa per raggiungere ingresso dalla piazza esterna priva di corrimano | Installazione corrimano altezza 90 cm | DM 236/89 8.1.11 | 450,0 € |
| Servizi igienici | Assenza bagno accessibile pt | Adeguamento bagno pt con accesso esterno | DM 236/89 8.1.6 | 13.000,0 € |
| Servizi igienici | Assenza bagno accessibile p1 | Adeguamento bagno p1 | DM 236/89 8.1.6 | 13.000,0 € |

| Principali criticità rilevate | | | | |
|---|---|---|---|---|
| Collegamenti verticali | Assenza segnaletica fine ed inizio scale comuni interne | Realizzazione segnaletica pedotattile fine ed inizio scale | DM 236/89 8.1.10 | 300,0 € |
| Collegamenti verticali | Piano 1 inaccessibile | Ipotesi di realizzazione di nuovo accesso al piano da esterno in corrispondenza del lato corto nord, realizzando una rampa esterna in sostituzione dei gradini esistenti, realizzando una nuova porta d'accesso ed installando una rampa in legno a superamento del dislivello interno | DM 236/89 4.1.1 | 24.000,0 € |
| Collegamenti orizzontali e spazi comuni | Assenza segnale riconoscibilità porta vetrate su spazi comuni | Posa segnale individuazione vetrate | DM 236/89 4.1.1 | 124,0 € |
| Collegamenti orizzontali e spazi comuni | Presenza di zerbini non incassati spazi comuni | Installazione zerbini fissi con guide laterali (3) | DM 236/89 4.1.2 | 600,0 € |

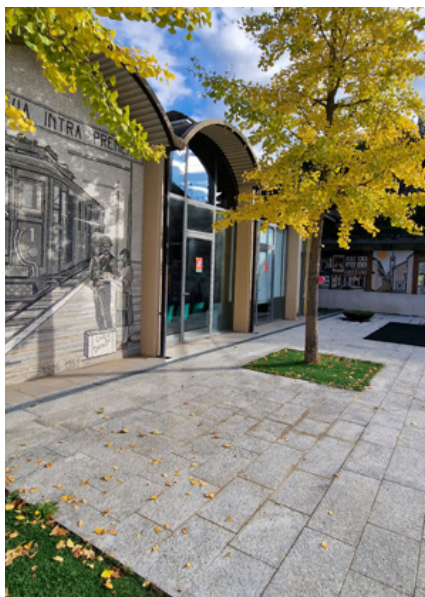
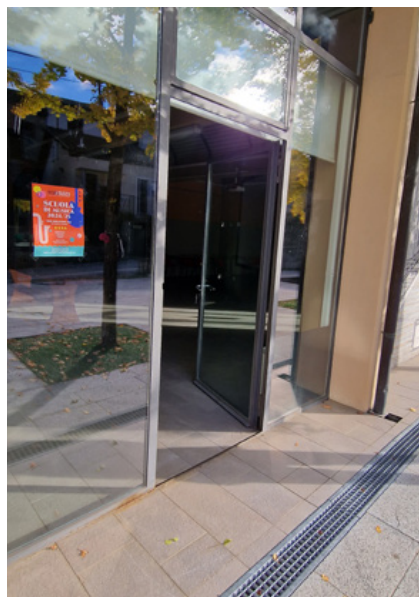
| L'accesso si costituisce di una porta vetrata, da posizionare ai battenti fissi e mobili dispositivo che permetta anche a persona ipovedente l'immediata individuazione della superficie trasparente. Il vetro arriva sino a meno di 40 cm dal piano di calpestio, la tipologia d'infisso è comunque tale da garantire assoluta solidità anche in caso di urti con una carrozzina. | | | | | |

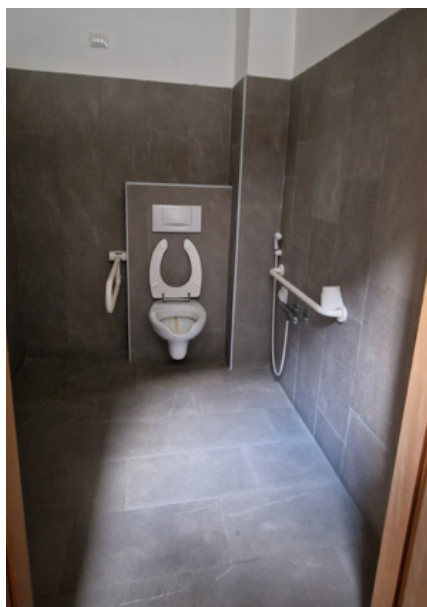
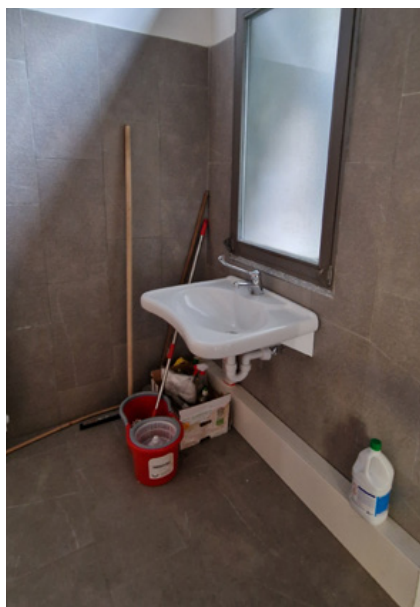
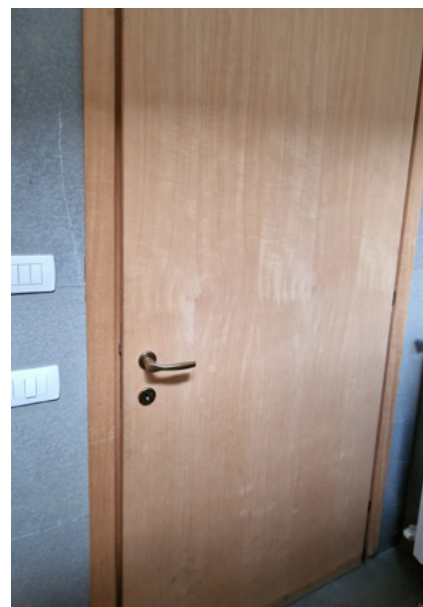
Tipologia di adeguamenti necessari: *assente campanello d'emergenza e targhetta di bagno accessibile.*

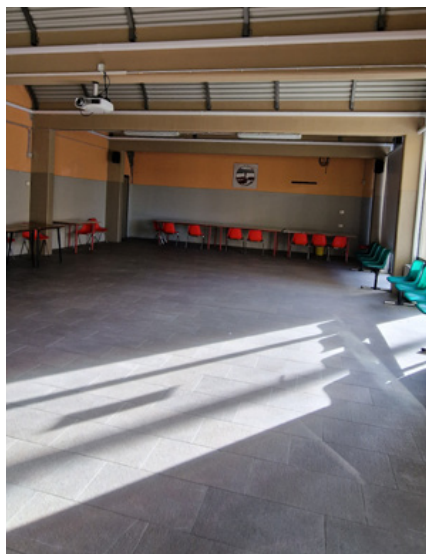
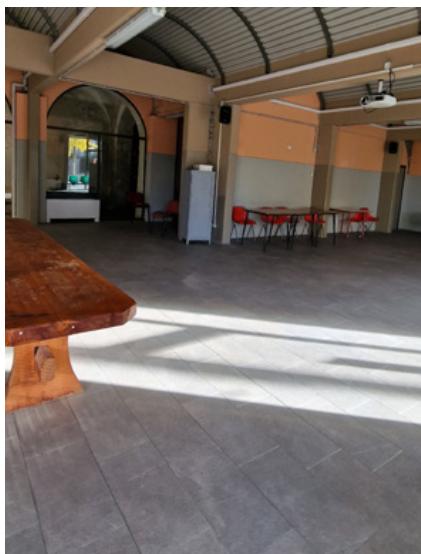
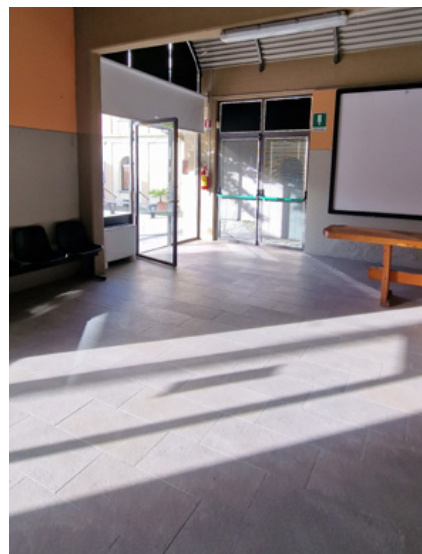
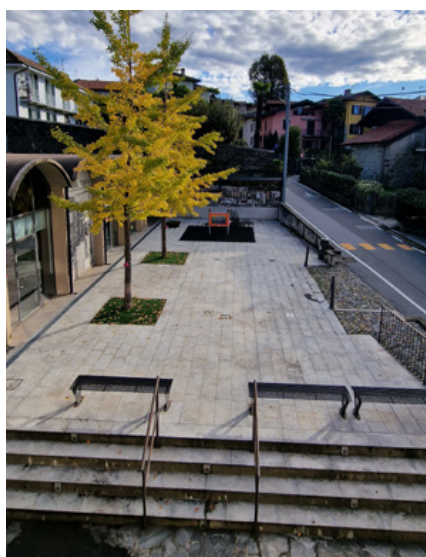
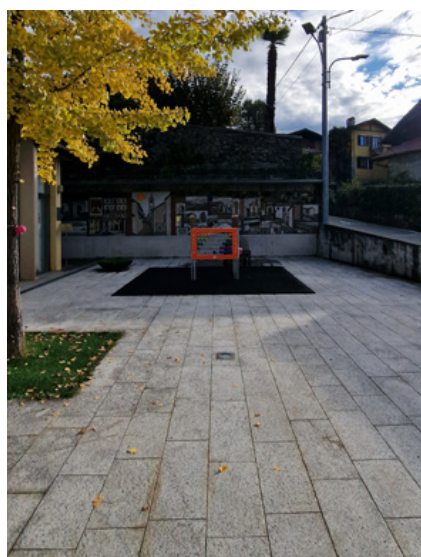
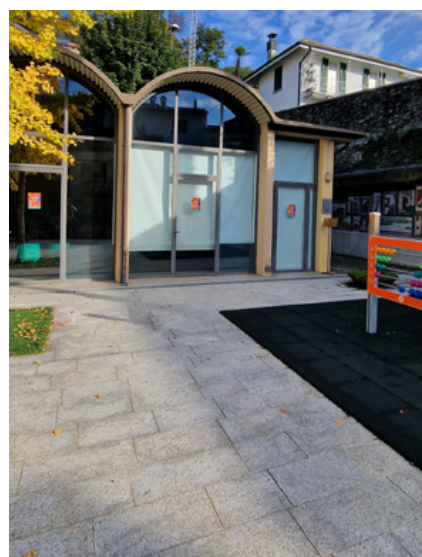
| 3.2 Collegamenti orizzontali e spazi comuni | | | | |
|---|---|---|---|---|
| Necessario apporre a tutte le porte vetrate presenti negli spazi comuni segnalazione che permetta anche ad utente ipovedente l'immediata individuazione delle superfici trasparenti. Accessibile nel complesso l'area esterna. | | | | |

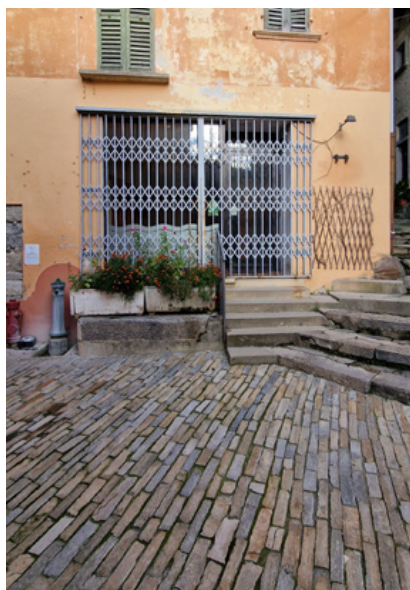
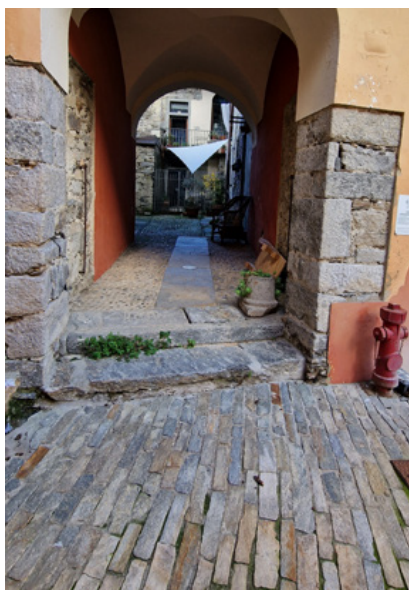
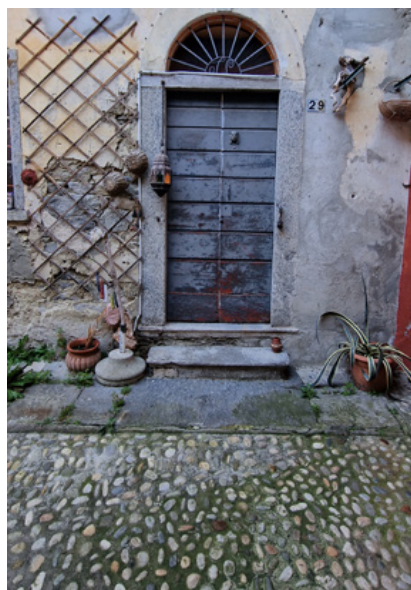
| <i>L'accesso principali presenta gradini alla soglia, il dislivello da superare è tale che la realizzazione di una rampa costituirebbe intralcio alla pubblica Via. Possibile ipotizzare di rendere accessibile l'ingresso laterale, andando a posizionare una prima rampa a raccordare i gradini all'accesso del vicolo ed una seconda rampa di raccordo all'accesso laterale. Da posizionare idonea cartellonistica che indirizzi l'utenza all'ingresso accessibile a partire da quello principale.</i> | | | |

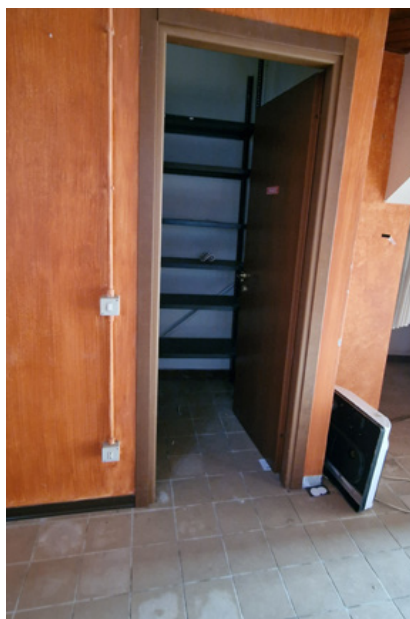
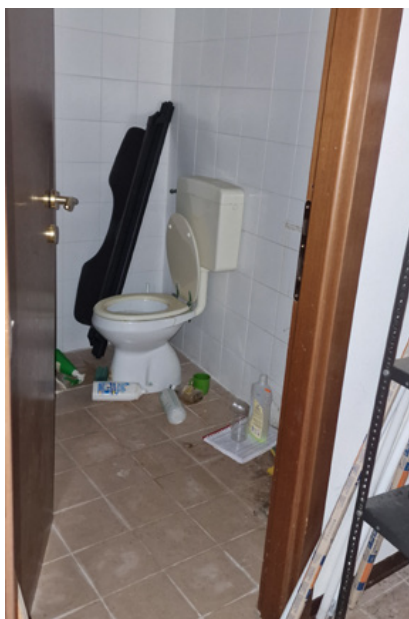
Tipologia di adeguamenti necessari: *necessario ampliare la superficie del locale igienico per ricavare un bagno accessibile.*

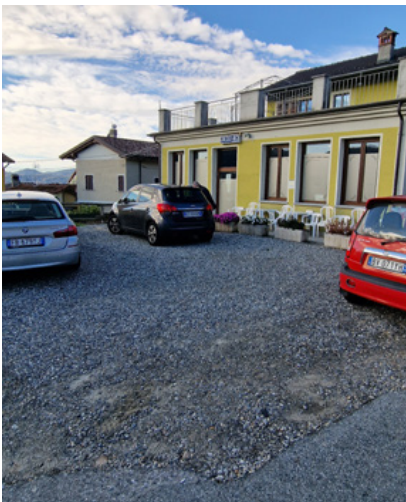
| Necessario realizzare uno stallo riservato nel parcheggio riservato interno completo di pavimentazione accessibile da collegarsi sino all'accesso alla struttura. | | | |

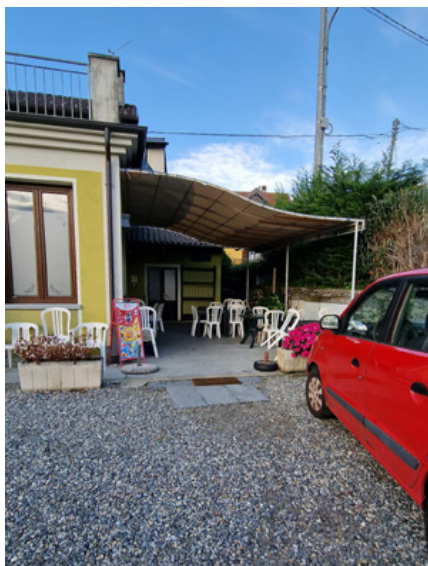
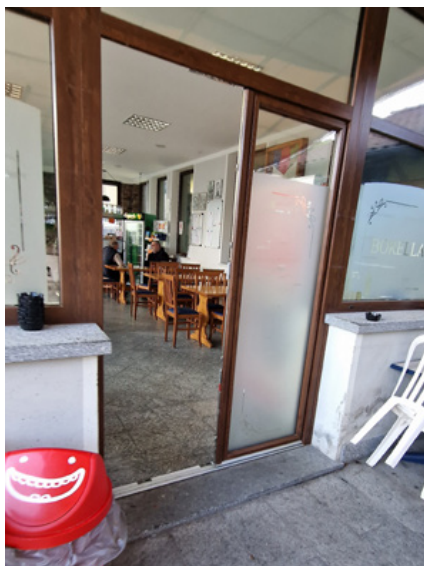
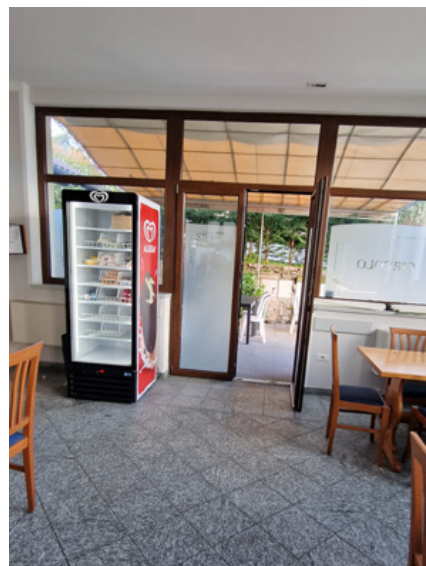
| L'area esterna presenta una pavimentazione in ghiaia, finitura inaccessibile per una carrozzina, necessario realizzare un percorso accessibile. Da raccordare il dislivello alla soglia della porta d'accesso superiore a 2,5 cm. | | | |

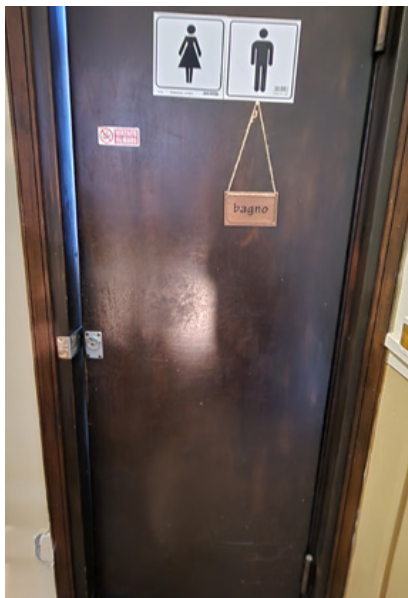
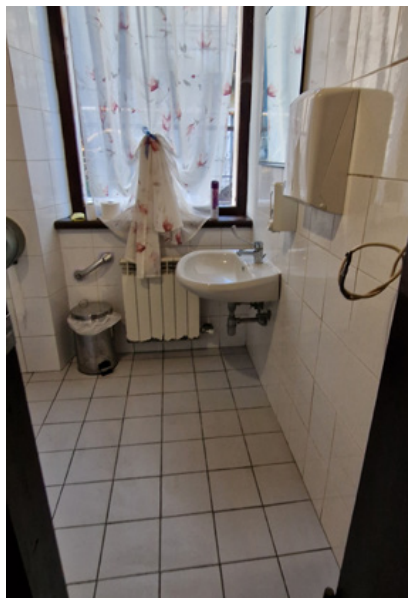
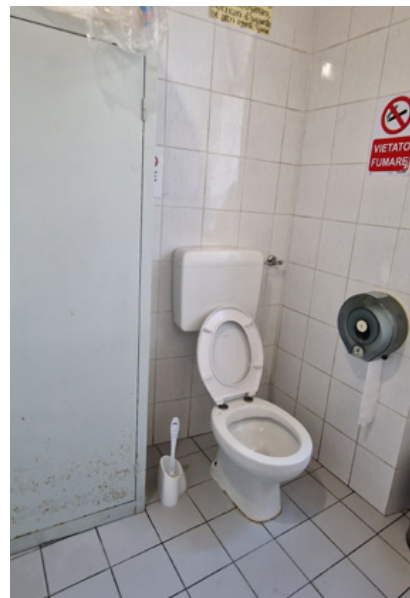
Tipologia di adeguamenti necessari: *presente un bagno accessibile adeguabile installando il campanello d'emergenza, rialzo wc, maniglione ribaltabile wc, da sostituire la porta, da apporre targhetta di bagno accessibile. Il locale deve essere mantenuto libero.*

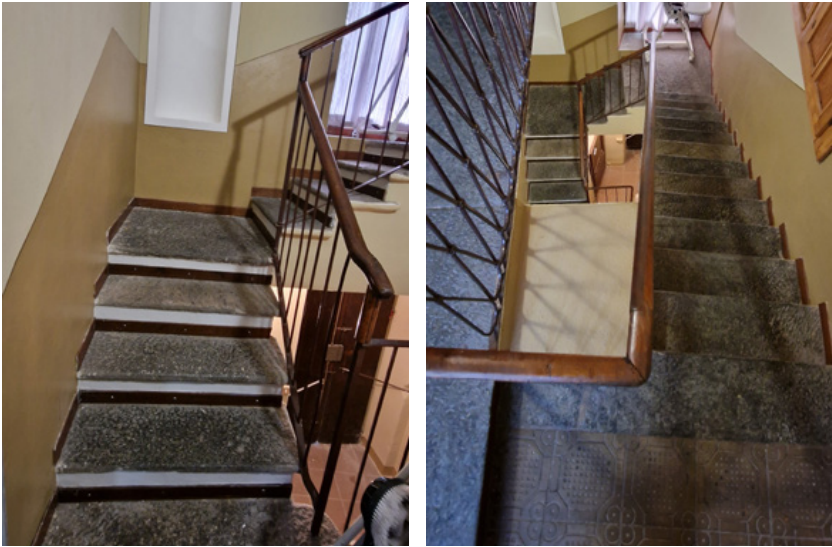
| 3.2 Collegamenti verticali | | | | | | | |
|---|---|---|---|---|---|---|---|
| La scala interna che conduce al primo piano presenta larghezza inferiore allo standard per le scale comuni degli edifici pubblici, da dotare di segnalazioni pedotattili per non vedenti. Assente dispositivo per superare il dislivello; si ipotizza la realizzazione di un ascensore esterno in corrispondenza del parcheggio che consenta all'utenza di raggiungere il terrazzo e da qui il resto del piano. | | | | | | | |

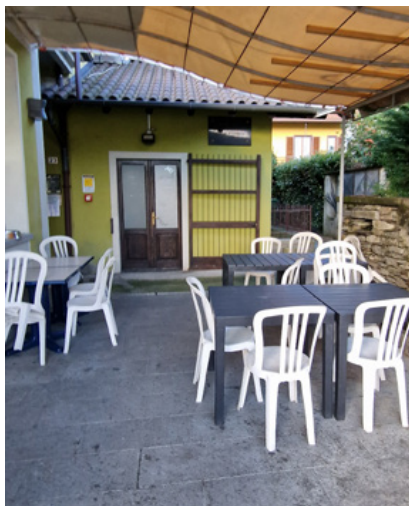
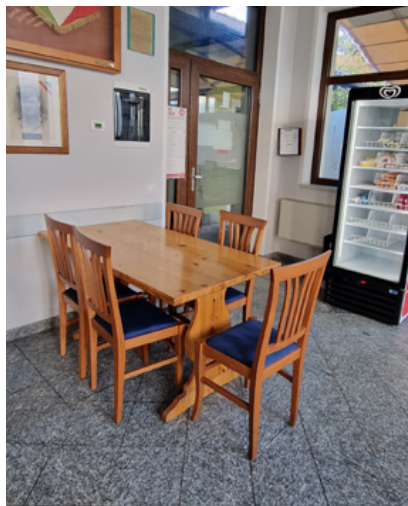
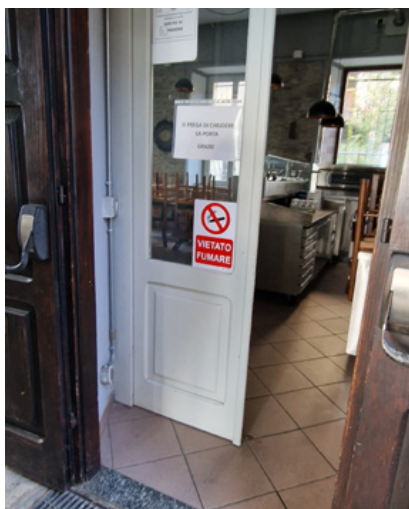
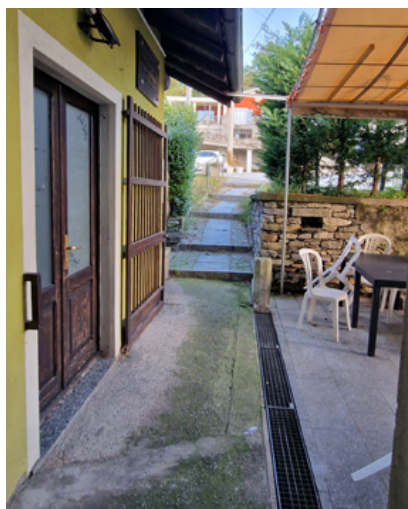
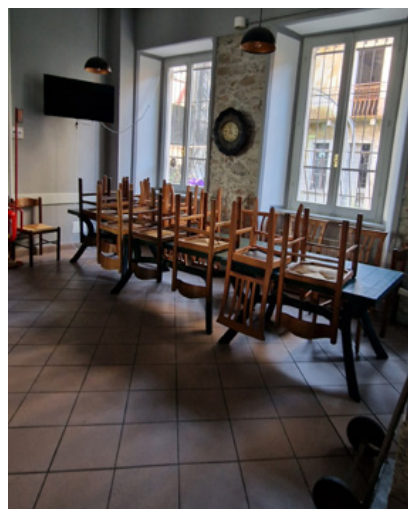
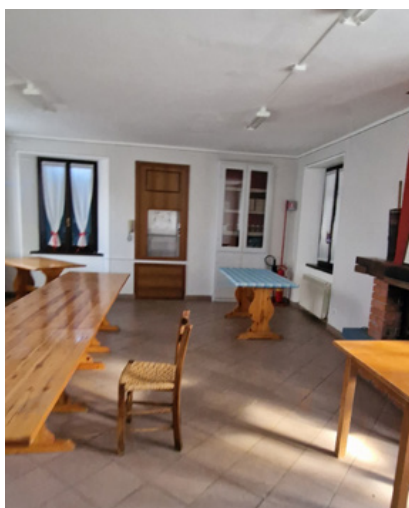
| 3.2 Collegamenti verticali | | | | | | | |
|---|---|---|---|---|---|---|---|
| Necessario raccordare i dislivelli alle soglie delle porte in corrispondenza del collegamento tra i due corpi di fabbrica al piano terra ed il dislivello alla soglia della porta sulla terrazza. | | | | | | | |

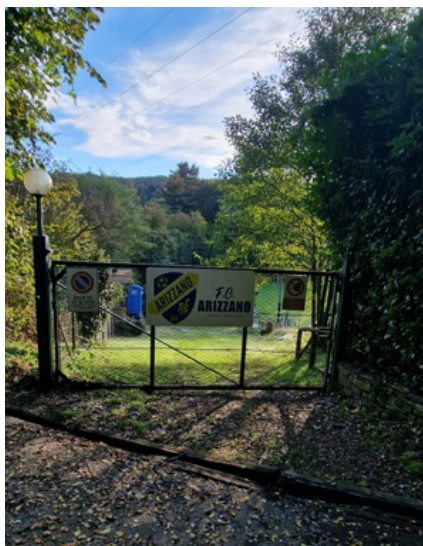
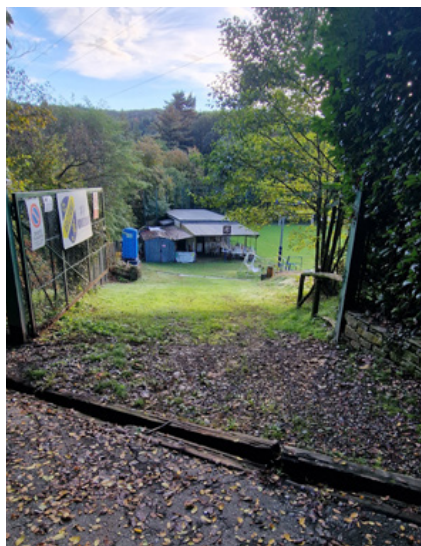
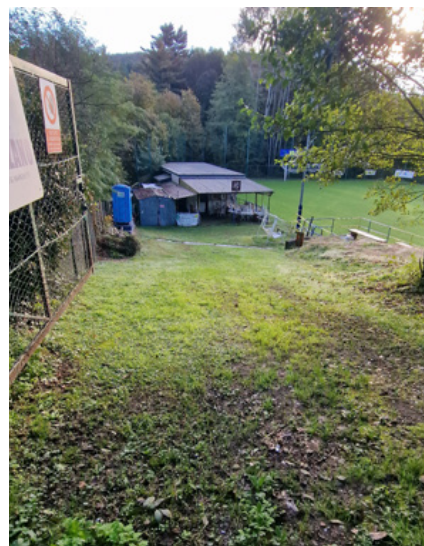
| <p>La struttura risulta inaccessibile con percorso in pendenza non adeguabile all'accesso, possibile comunque prevedere una serie d'interventi per innalzare il livello d'accessibilità che, specie per persona su carrozzina, resterà vincolata alla necessità di un accompagnatore. Necessario interrare o raccordare meglio la linea di sottoservizi che affiora in corrispondenza dell'accesso, da posizionare grigliato in corrispondenza della canalina dell'acqua. Il percorso successivo al cancello d'accesso va pavimentato per facilitare l'accompagnatore di persona su carrozzina, da installare corrimano almeno su un lato.</p> | | | | | |

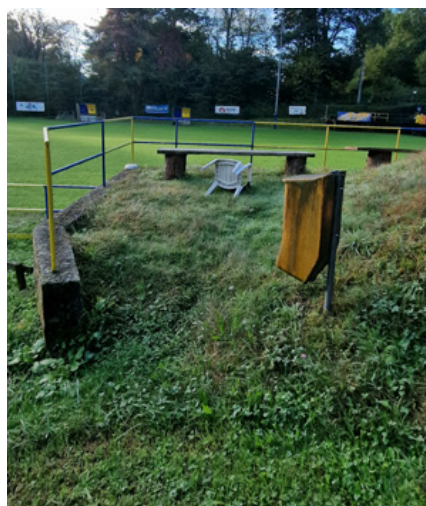
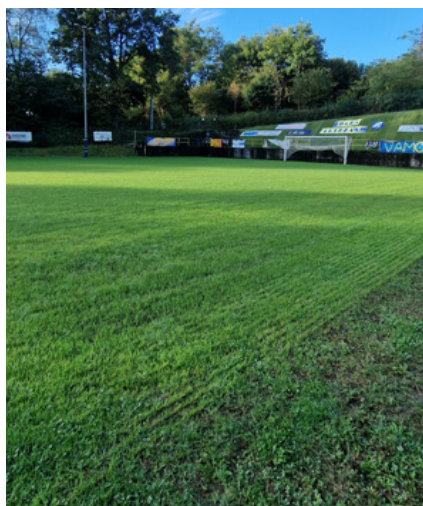
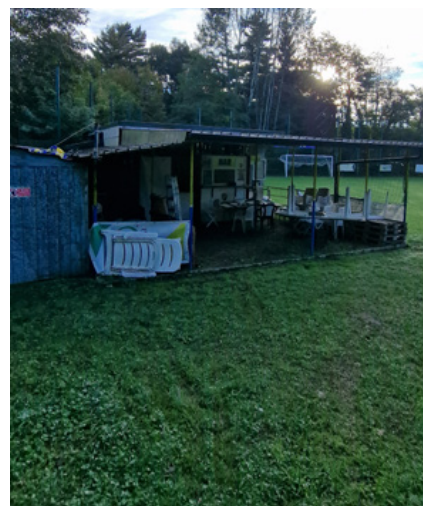
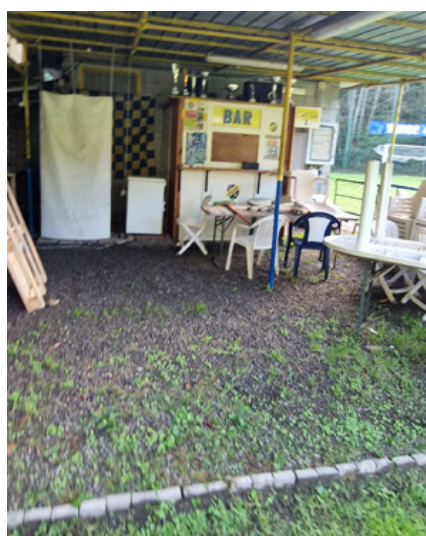
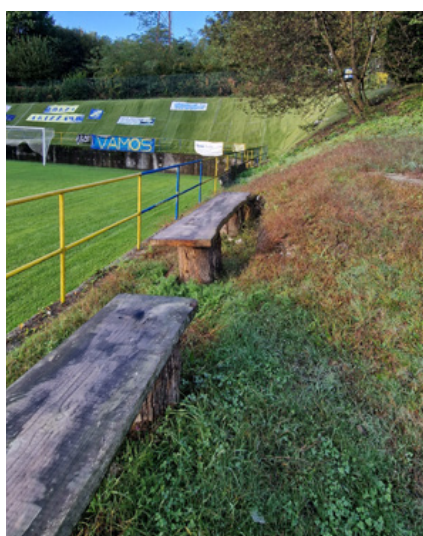
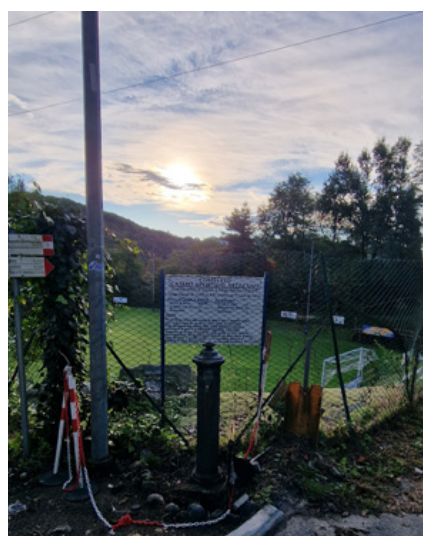
| La finitura del percorso è degradata, sconnessa o sdruciolevole? | | | | <input checked="" type="checkbox"/> Si |

*Necessario realizzare percorsi ed aree accessibili che consentano anche a persona su carrozzina di raggiungere la zona bar e posizionarsi a bordo campo per assistere agli eventi.*

| Principali criticità rilevate | | | | |
|---|---|---|---|---|
| Collegamenti orizzontali e spazi comuni | Area a prato inaccessibile | Realizzazione camminamenti ed aree di stazionamento carrozzina (bar, zona pubblico) | DM 236/89<br>8.2.1 | 4.000,0 € |

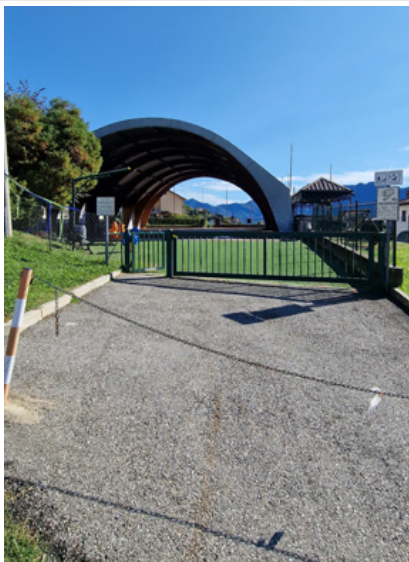
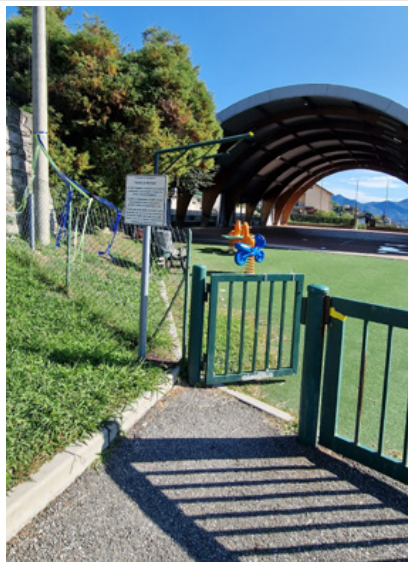
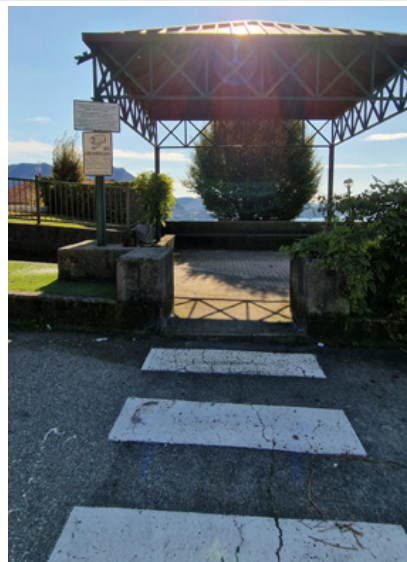
| Accessibile nel complesso l'accesso al livello del campo, pur nell'ambito di un contesto morfologico caratterizzato da forti pendenze. Accessibile anche l'area al livello superiore. | | | |

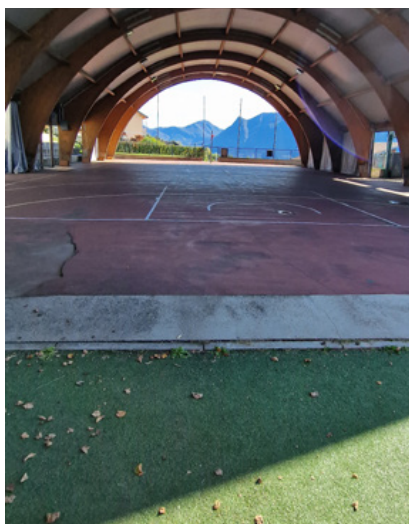
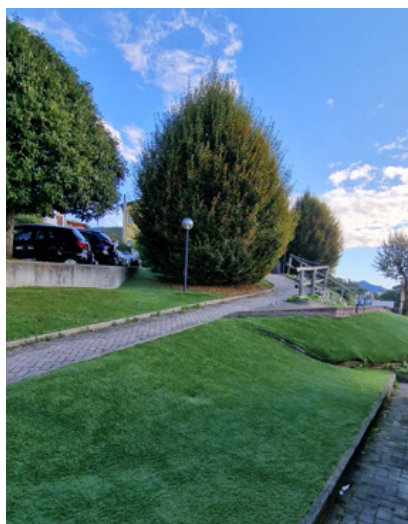
*Il Parco si scompone su due livelli principali, entrambi nel complesso accessibili, il livello del campo da gioco ed il livello superiore in sommità alla zona tribune con zona con gazebo con sedute. Le scalinate di connessione vanno dotate di corrimano almeno su un lato e segnalazioni pedotattili per non vedenti.*

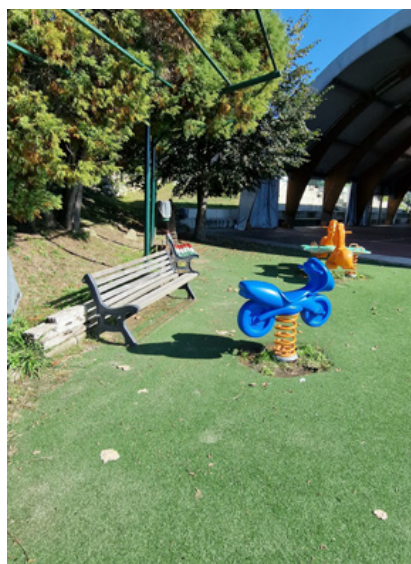
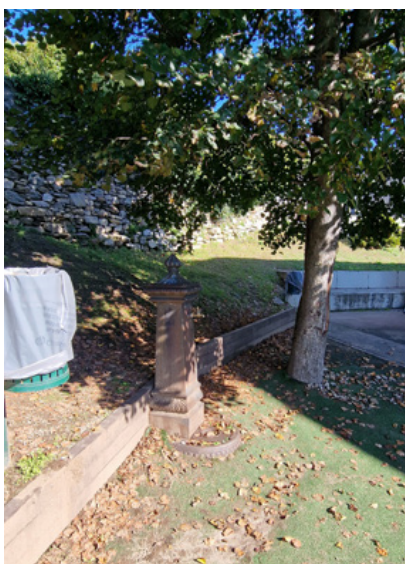
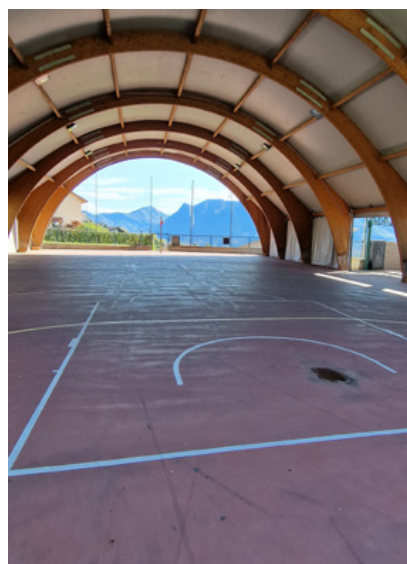
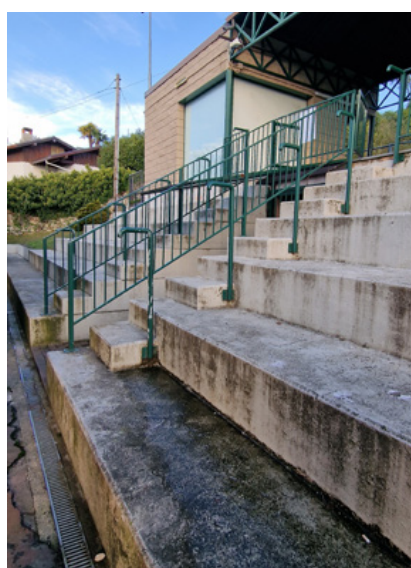
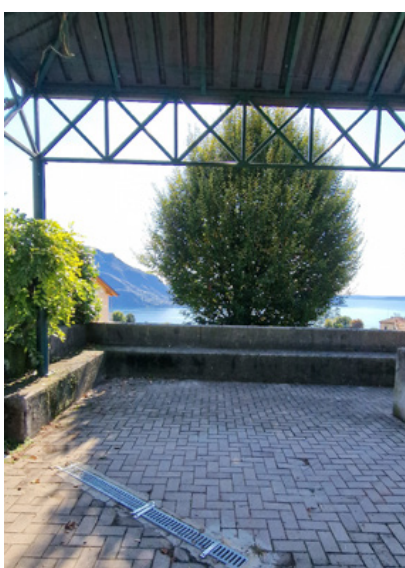
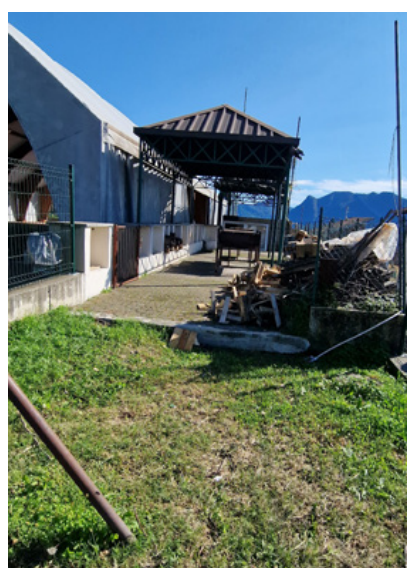
*Presenti panchine, fontanella ed alcune attrezzature ludiche, da valutare l'opportunità di attrezzare l'area anche con attrezzature del tipo inclusivo, seppur lo spazio a disposizione sia esiguo. Presente bagni, tra cui anche un bano accessibile al di sotto delle tribune utilizzabile in occasione di feste ed eventi; da mantenere liberi i locali.*

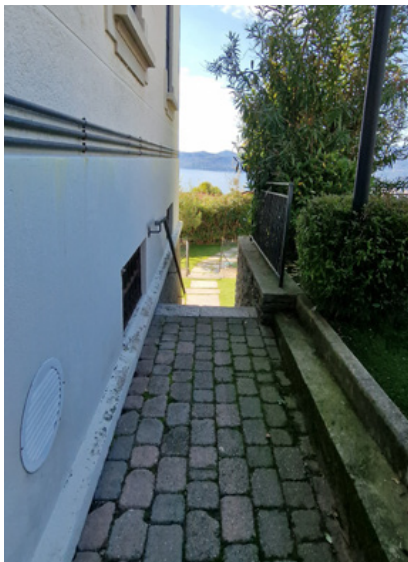
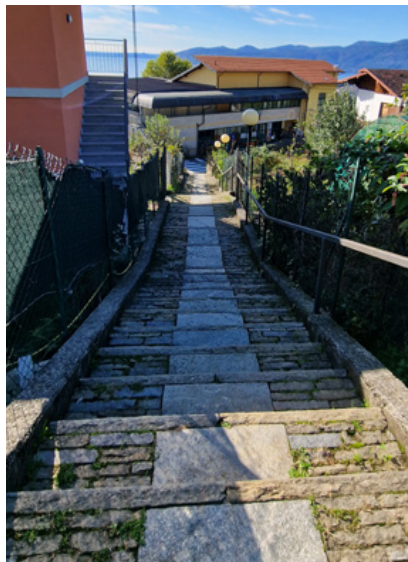
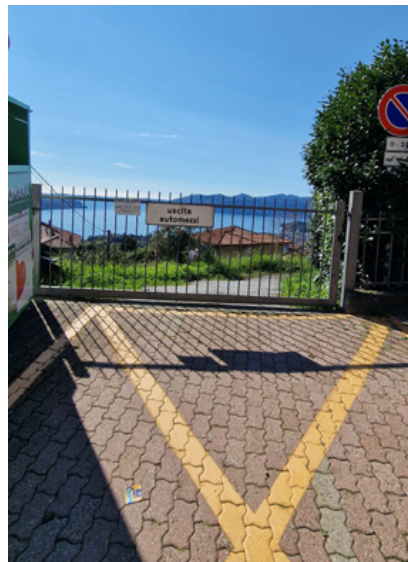
| L'area risulta accessibile attualmente dai gradini a partire dal parcheggio del Municipio oppure dalla scalinata che parte all'altezza delle scuole. L'unico modo per rendere accessibile almeno parte dell'area (articolata su due livelli) sarebbe quello di consentire l'accesso dal retro del Municipio riorganizzando lo spazio esterno eliminando le aree di stoccaggio e trovando nuovo ricovero per i mezzi comunali non trovano ricovero nell'autorimessa. | | | |

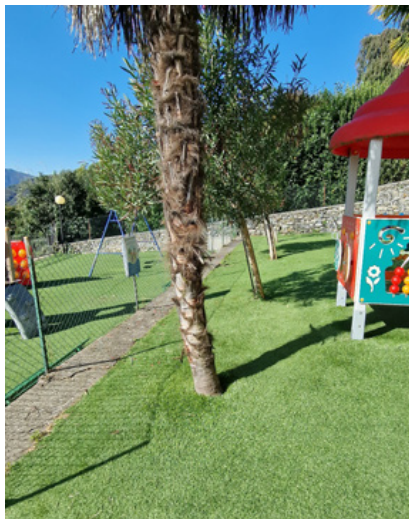
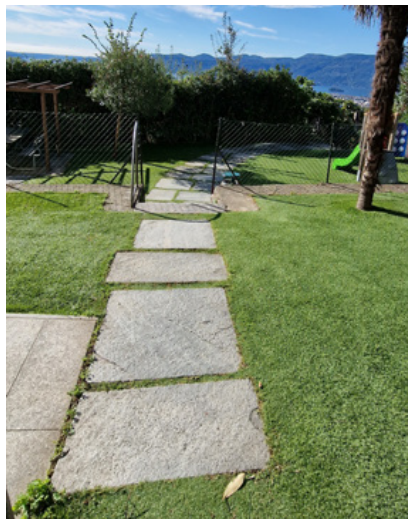
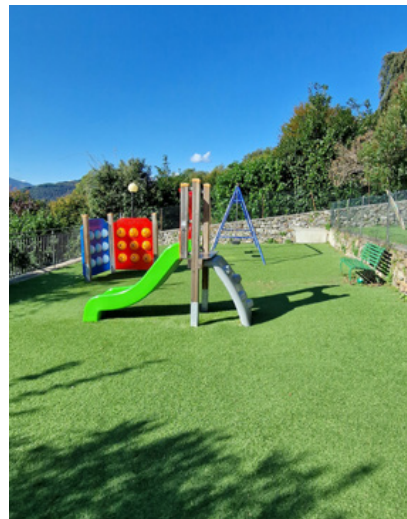
*L'area presenta finitura in erba sintetica che garantisce assoluta libertà di movimento anche ad utente con fragilità motorie. Difficile ipotizzare di raccordare i due livelli su cui si articola l'area con una rampa che andrebbe ad occupare quasi tutta la superficie del livello inferiore. I gradini di collegamento vanno dotati di corrimano almeno su un lato, assenti segnalazioni pedotattili di fine ed inizio scala.*

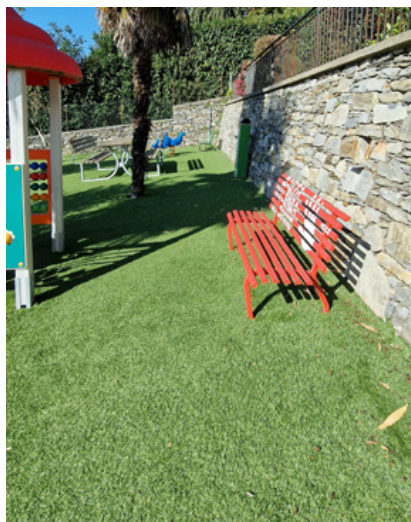
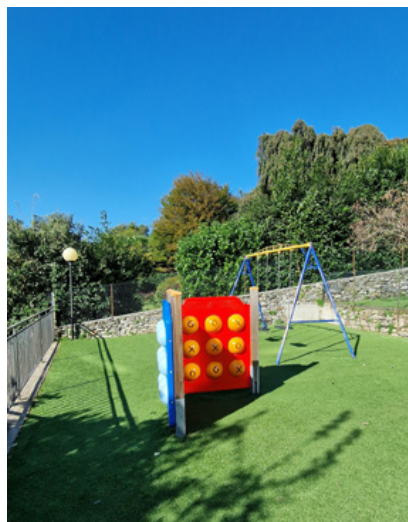
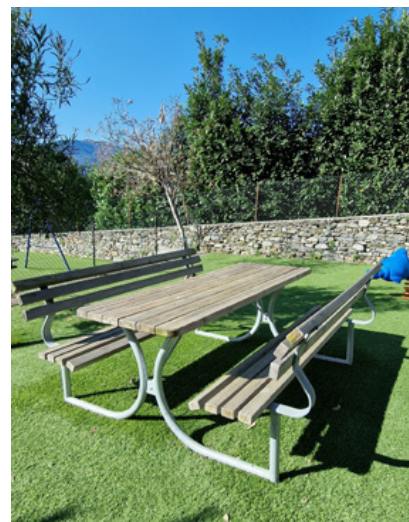
*Presenti panchine, una fontanella ed attrezzature ludiche, di cui alcune anche della tipologia inclusiva. Il posizionamento di una fontanella incrementerebbe il benessere ambientale e la vivibilità del Parco.*

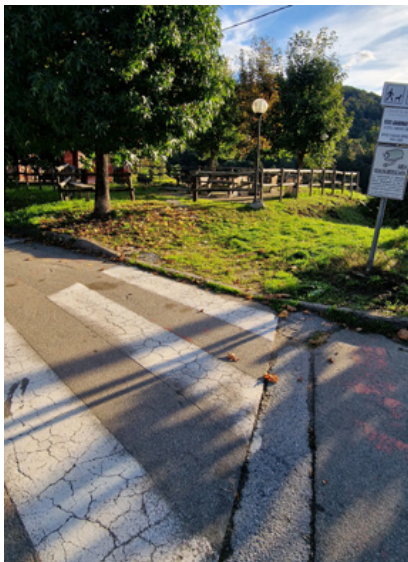
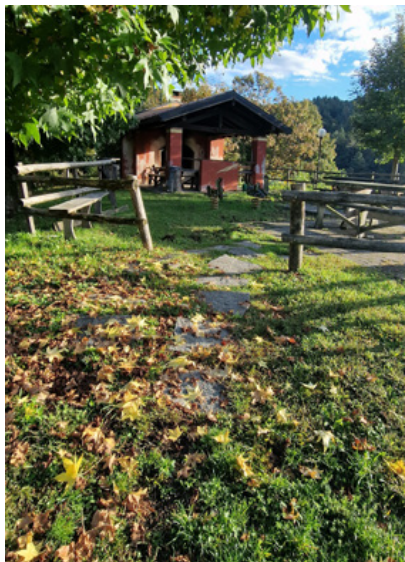
| L'accesso all'area presenta pendenza limite, la finitura di accesso in blocchi di pietra appoggiati al terreno non risulta percorribile da parte di utente su carrozzina, necessario realizzare un percorso pavimentato, opportuno durante la realizzazione distribuire la pendenza per quel che possibile. | | | |

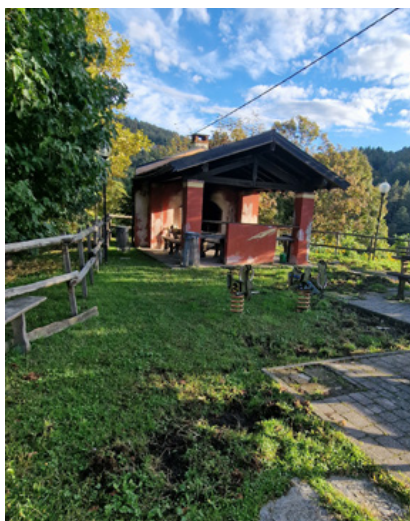
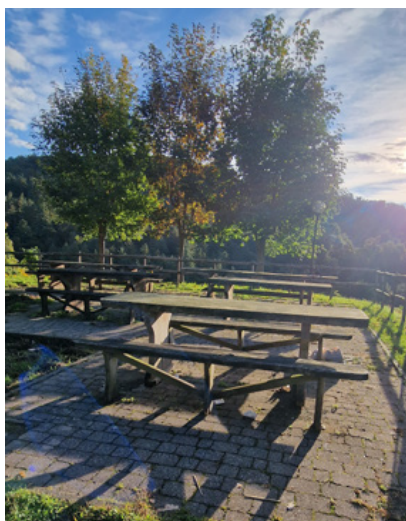
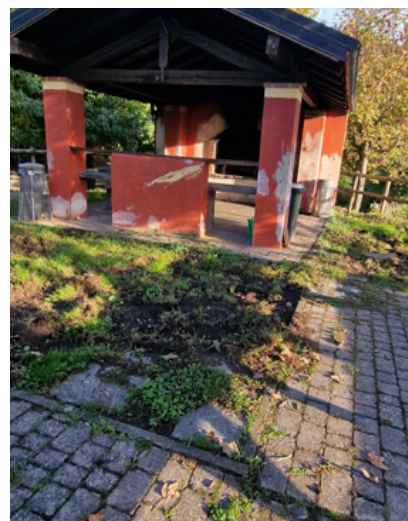
*L'area presenta due fasce pavimentate, in corrispondenza dei tavoli ed al di sotto la zona del forno a legna, necessario collegare le due aree realizzando un percorso pavimentato per consentire anche a carrozzina possibilità di movimento, da ampliare l'area pavimentata in corrispondenza dei tavoli, insufficiente per la movimentazione di una carrozzina.*

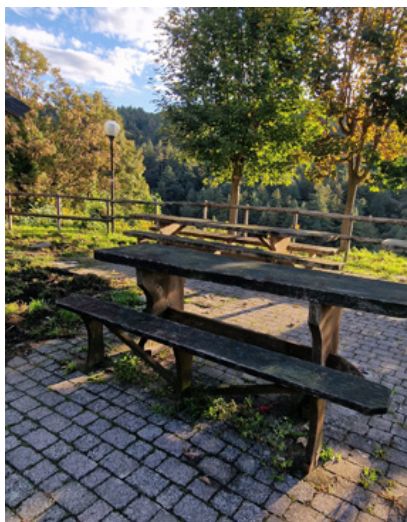
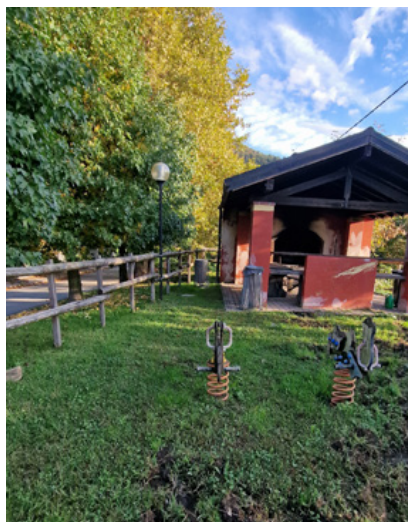
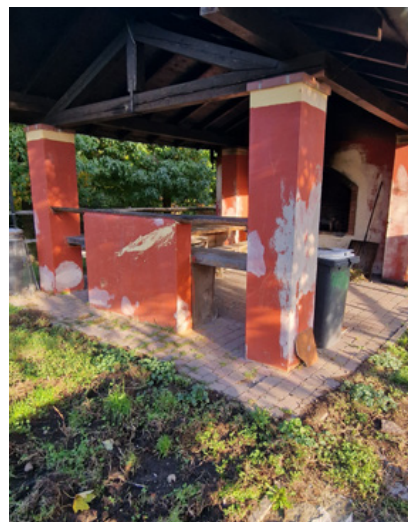
*Presenti due giochi molla, lo spazio a disposizione difficilmente consente l'installazione di ulteriori attrezzature ludiche. L'installazione di una panchina con schienale e braccioli consentirebbe maggiore comfort per la sosta prolungata di tutti ed in particolare di persone anziane o fragili.*

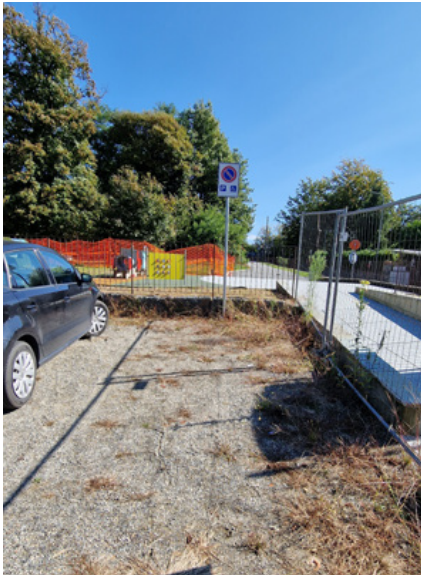
| <i>L'area dei parcheggi presenta finitura in misto calcestruzzo discretamente accessibile anche per una carrozzina.</i> | | | |

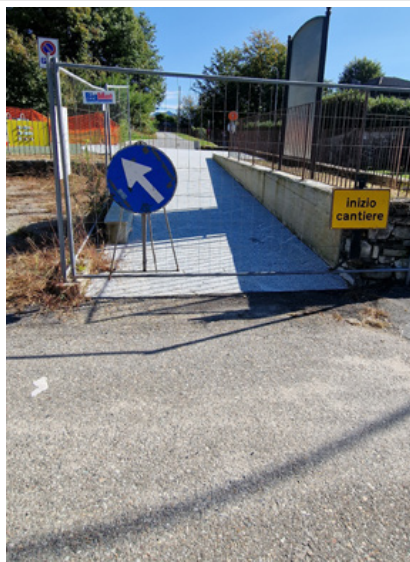
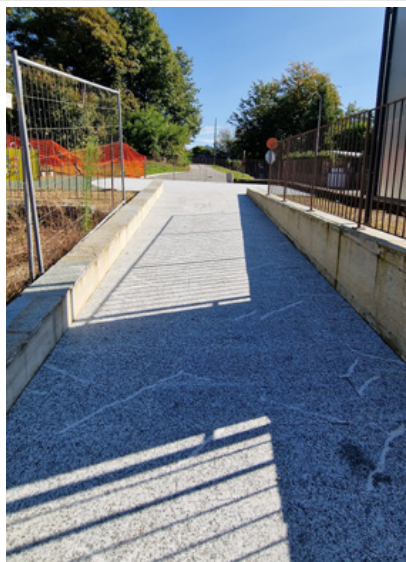
| <i>L'accesso presenta rampa con pendenza accessibile, l'inserimento di un corrimano fungerebbe da elemento facilitatore per persona anziana o con fragilità e di sicurezza ( fondo ghiacciato).</i> | | | |

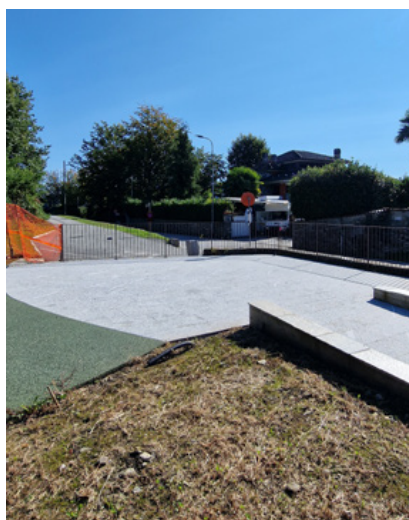
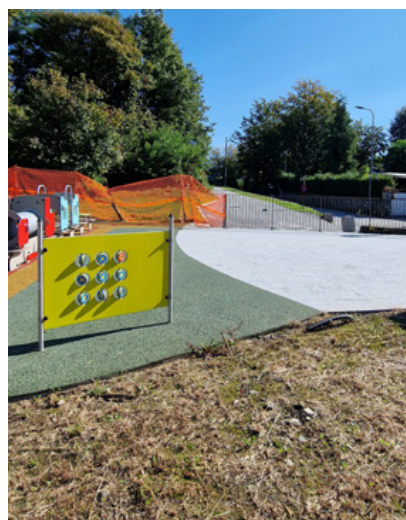
### Documentazione fotografica

*L'area pavimentata risulta perfettamente complanare con l'area in gomma colata che ospita le attrezzature ludiche.*

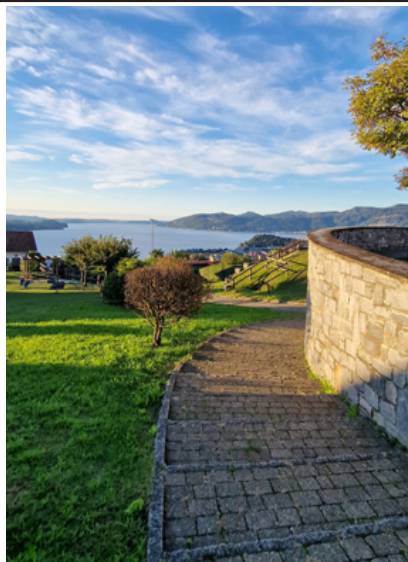
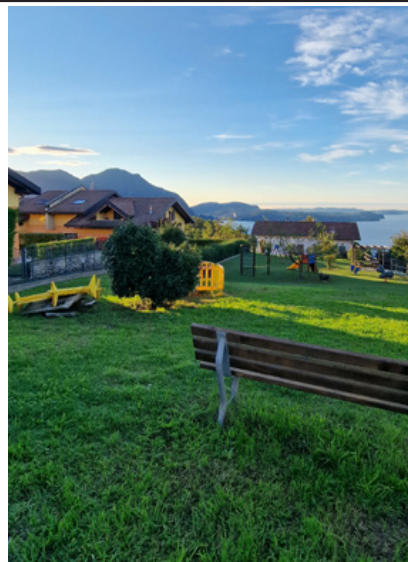
| <i>E' possibile accedere all'area da Via Piemonte oppure da Via Meschiavino, si puo' ipotizzare di rendere accessibile l'area adeguando quest'ultimo accesso, necessario realizzare un camminamento pavimentato che a partire dal marciapiede lungo Via Meschiavino raggiunga l'area attrezzata con finitura in erba sintetica, la fascia a prato esistente risulta difficilmente percorribile da una carrozzina,. Con la realizzazione del percorso si avrà cura di distribuire il più possibile la pendenza esistente.</i> | | | |
