**ARIZZANO**

**P E B A**

**Schede analisi criticità**

Novembre 2024

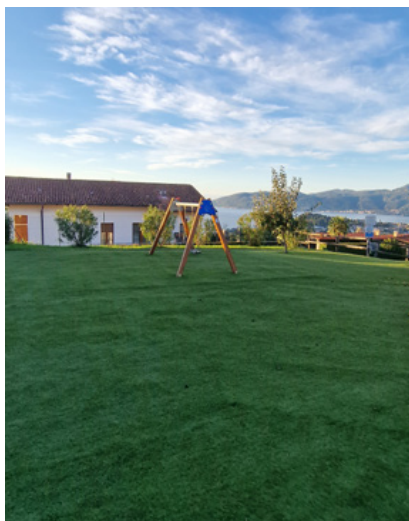
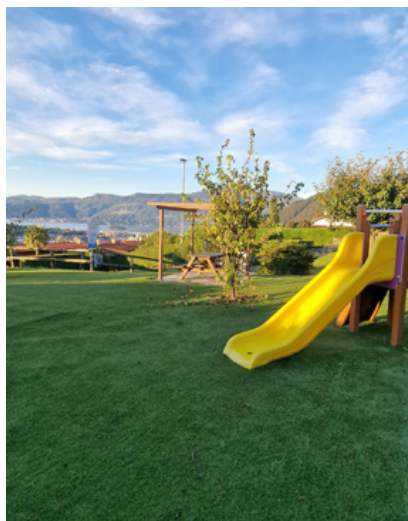
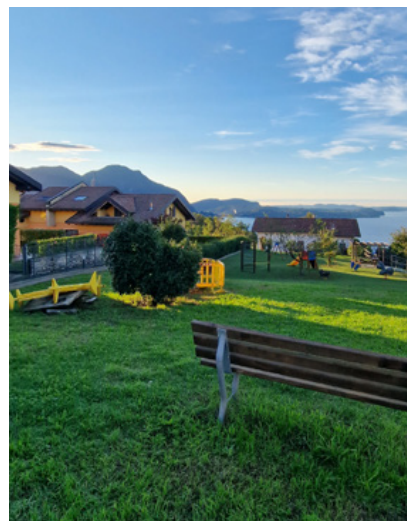
## Documentazione fotografica

La maggior parte dell'area attrezzata con finitura in erba sintetica risulta per lo più in piano consentendo libertà di movimento anche ad utente su carrozzina.

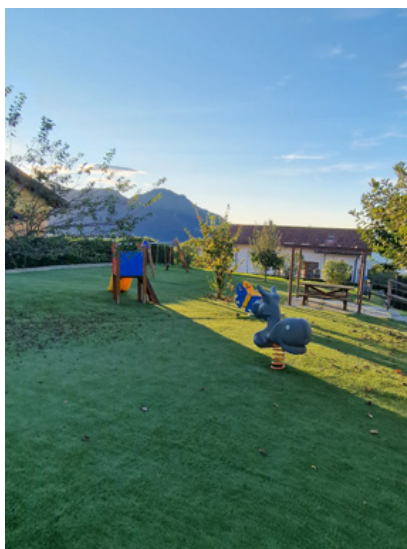
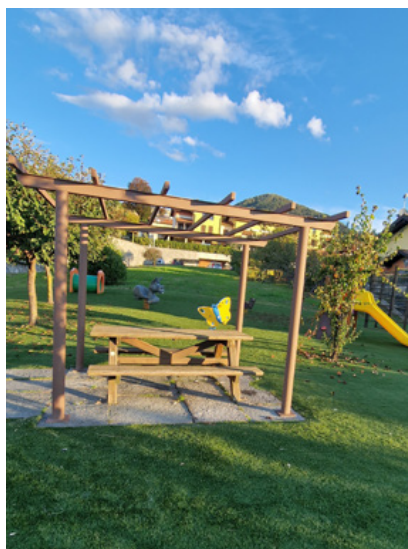
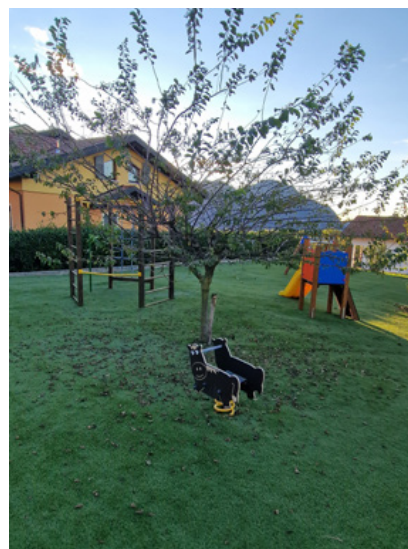
## Documentazione fotografica

Nessuna delle attrezzature ludiche presenti (ad eccezione di un gioco molla) risulta della tipologia inclusiva accessibile anche a bambini fragili. Possibile realizzare un'area giochi inclusiva, realizzata in piano con finitura accessibile ed attrezzata con attrezzi ludici inclusivi. Il posizionamento di una fontanella incrementerebbe il benessere ambientale e la vivibilità del Parco, al pari dell'installazione di qualche seduta, (attualmente presente solo una panchina, irraggiungibile sull'erba) da privilegiare modelli dotati di schienale e braccioli, ausili utili per persona anziana nell'atto del sedersi e dell'alzarsi.
